| 車 両 情 報 | | | | | |
| 日野 | 平成28年8月 | QPG-FW1EXEG | アルミウィング | FW1EXE-16741 | |

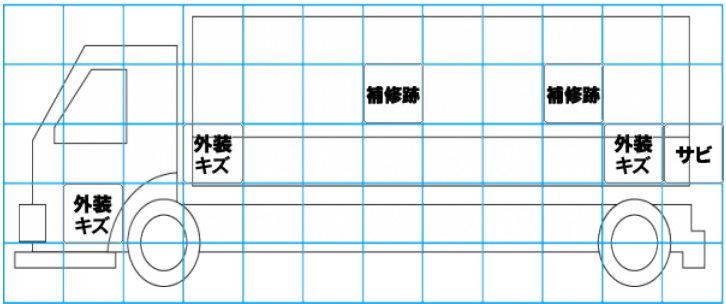
【外装】

特記事項 キャブ内汚れ傷。ブレーキコントロールバルブエア漏れ。フロントバンパー左カバー欠品。導風板看板レンズ欠品。

| 上物仕様 | | | |
|---|---|---|---|
| 【備考】センターローラー。ラッシングレール2段。引き出しフック9対。庫内灯6ヶ。90度ストッパー。<br>左ウイング補修跡有（コルゲートパネル二重張り）。 | | | |
