| 車 両 情 報 | | | | | |
| いすゞ | 平成26年12月 | TKG-FRR90S2 | アルミウィング | FRR90-7070784 | |

| 上物仕様 | | | |
|---|---|---|---|
| アルミウイング | 日本フルハーフ | DMSW4DA018 | 平成26年 |

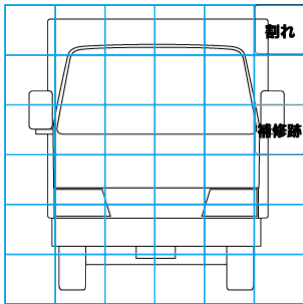
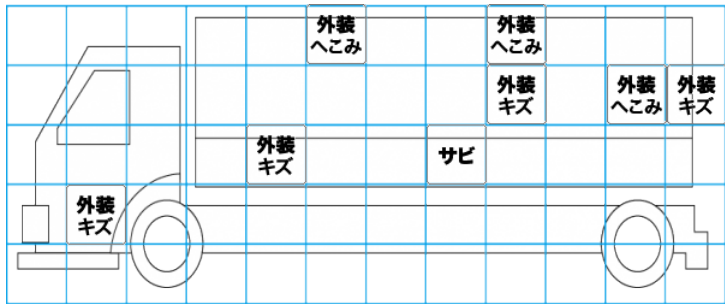
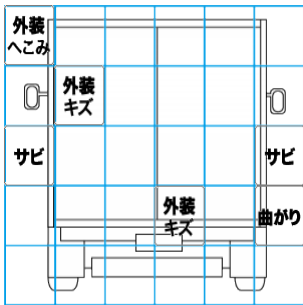
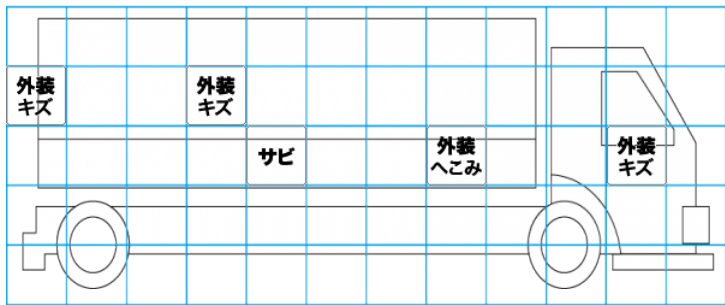
| 外装状態 | | | |

| 外装状態 | | | |
|---|---|---|---|
| キャブコーション | フレーム番号 | フレームのさび | 飛石 |
| 有 | 確認済 | 小 | 点傷有 |

【外装】

| 外装<br>キズ | 外装<br>へこみ | うき | 曲がり | サビ | 補修跡 | 割れ | 庫内<br>キズ | 庫内<br>へこみ | 庫内<br>穴あき | 床<br>汚れ |

【ボデー内】
