車両情報				
車名	初年度登録	型式	形状	車台番号
三菱ふそう	平成29年4月	QPG-FU64VZ	冷凍パン	FU64VZ-521512
走行	馬力	シフト	ブレーキ	ボディ内寸
426.699km	380PS/279KW	M/T 7速	エア	長: 9,350 mm 幅: 2,300 mm 高: 2,240 mm 門高: 2,160 mm

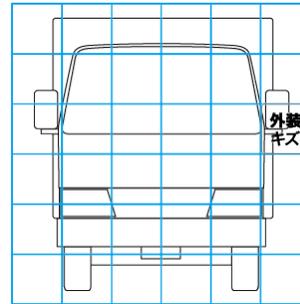
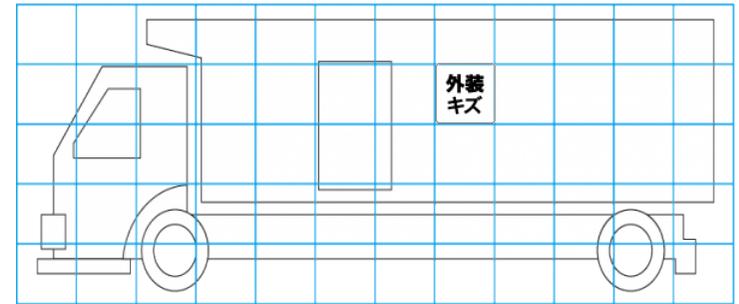
【外装】

外装状態			
キャブコーション	フレーム番号	フレームのさび	飛石
有	確認済	小	点傷有

外装キズ	外装へこみ	うき	曲がり	サビ	補修跡	割れ	庫内キズ	庫内へこみ	庫内穴あき	床汚れ
------	-------	----	-----	----	-----	----	------	-------	-------	-----
