| 車 両 情 報 | | | | | |
| UDトラック | 平成27年6月 | TKG-MK38L | アルミウィング | MK38L-31476 | |

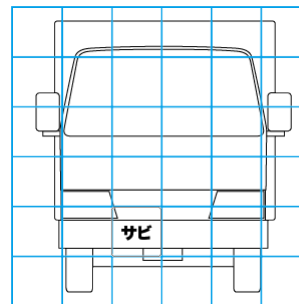
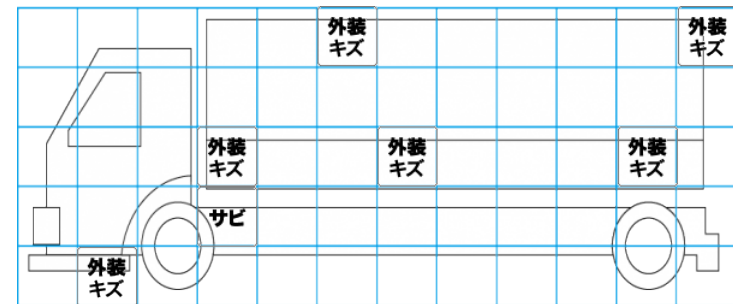
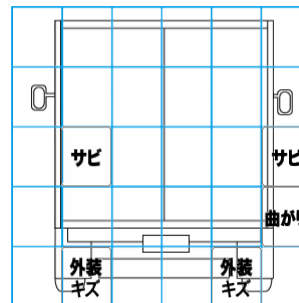
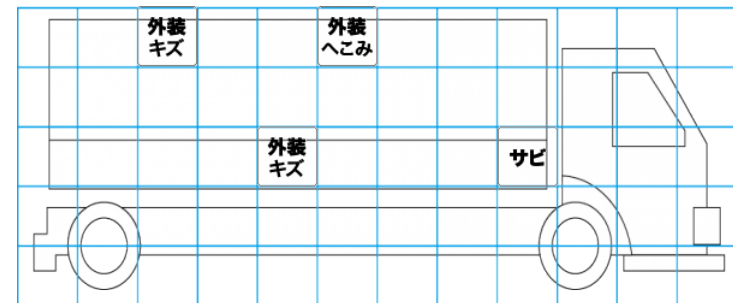
| 外装状態 | | | |

| 外装状態 | | | |
|---|---|---|---|
| キャブコーション | フレーム番号 | フレームのさび | 飛石 |
| 有 | 確認済 | 小 | 点傷有 |

| 【外装】 | | | 【ボデー内】 | | | | | | | |
| 外装<br>キズ | 外装<br>へこみ | うき | 曲がり | サビ | 補修跡 | 割れ | 庫内<br>キズ | 庫内<br>へこみ | 庫内<br>穴あき | 床<br>汚れ |
