| 車両情報 | | | | | |
| UDトラックス | 平成26年10月 | QDG-PW39L | アルミウイング | PW39L-30057 | |

特記事項 ※トランスミッション付近エア漏れ有り、キャブ塗装面劣化。

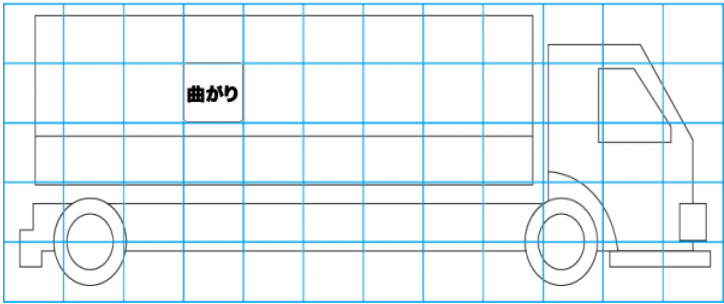
| 外装状態 | | | |
| キャブコーション | フレーム番号 | フレームのさび | 飛石 |
| 有 | 確認済 | 小 | 飛石有(リペア可) |

| 外装キズ | 外装へこみ | うき | 曲がり | サビ | 補修跡 | 割れ | 庫内キズ | 庫内へこみ | 庫内穴あき | 床汚れ |
