| 車 両 情 報 | | | | |
| 日野 | 平成24年10月 | KQG-FW1EXBG | アルミウィング | FW1EXB-13842 |

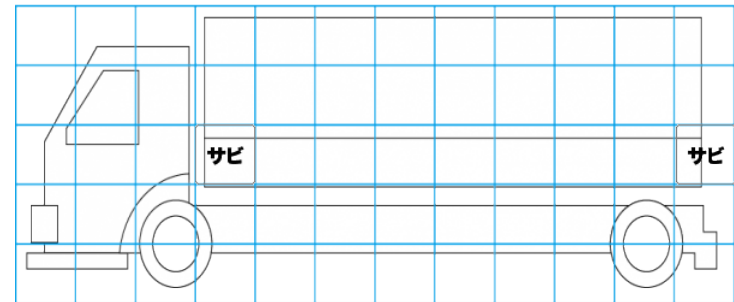
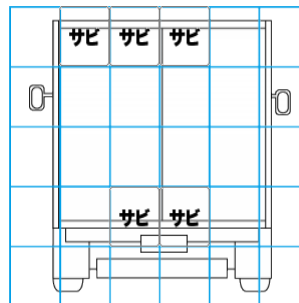
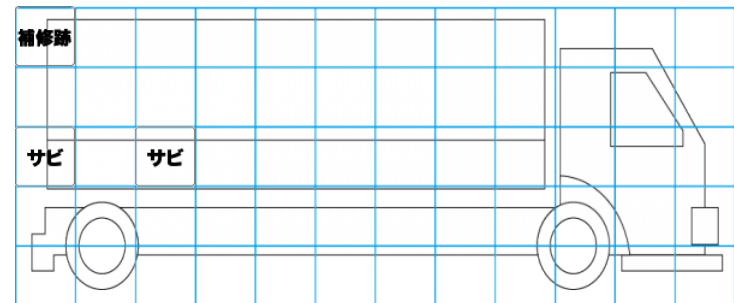
| 外装状態 | | | |
| キャブコーション | フレーム番号 | フレームのさび | 飛石 |
| 有 | 確認済 | 小 | 点傷有 |

| 【外装】 | | | | | 【ボデー内】 | | | | | |
| 外装<br>キズ | 外装<br>へこみ | うき | 曲がり | サビ | 補修跡 | 割れ | 庫内<br>キズ | 庫内<br>へこみ | 庫内<br>穴あき | 床<br>汚れ |
