車両情報				
車名	初年度登録	型式	形状	車台番号
いすゞ	平成25年12月	TKG-FRR90S2	ドライバン	FRR90-7056416
走行	馬力	シフト	ブレーキ	ボディ内寸
220,656km	210PS/154KW	M/T 6速	エア	長: 6,250 mm 幅: 2,310 mm 高: 2,210 mm 門高: 2,130 mm

上物仕様			
上物名	メーカー	型式「製造番号」	年式
ドライバン	日本フルハーフ	DLB 「T5DD526」	平成25年
【備考】 ラッシングレール2段。庫内灯2ケ。天窓2枚。リヤ跳ね上げ扉。左観音式サイド扉。右側面内張下部鉄板外れ。			
パワーゲート/跳ね上げゲート	日本フルハーフ	HB3A 「G5D3018」	平成25年
【備考】 PG寸法、全長1505mm、全幅2360mm、有効長1220mm、有効幅2235mm。最大荷重1000Kg。庫内リモコン付。			
【備考】

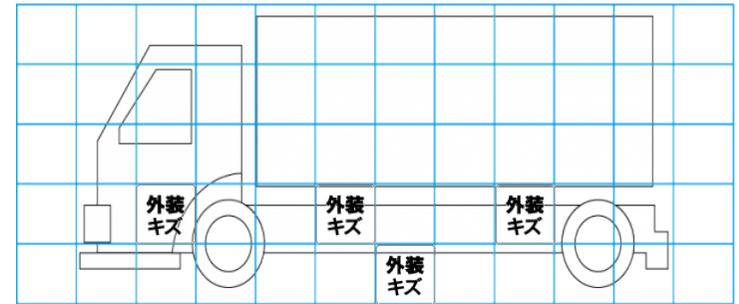
【外装】

外装状態			
キャブコーション	フレーム番号	フレームのさび	飛石
有	確認済	無	点傷有

外装キズ	外装へこみ	うき	曲がり	サビ	補修跡	割れ	庫内キズ	庫内へこみ	庫内穴あき	床汚れ
------	-------	----	-----	----	-----	----	------	-------	-------	-----
