| 車 両 情 報 | | | | | |
| 日野 | 平成24年11月 | TKG-FC9JNAA | アルミウィング | FC9JNA-10087 | |

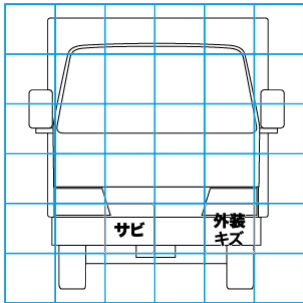
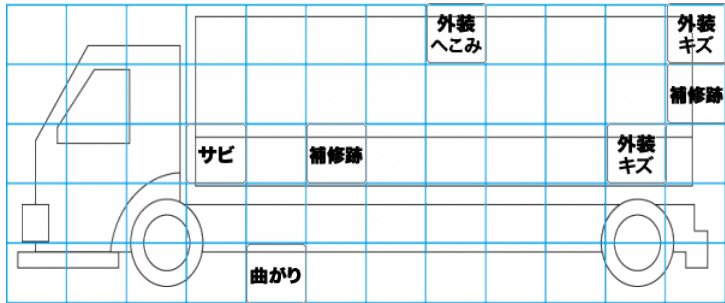
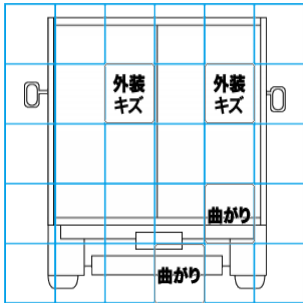
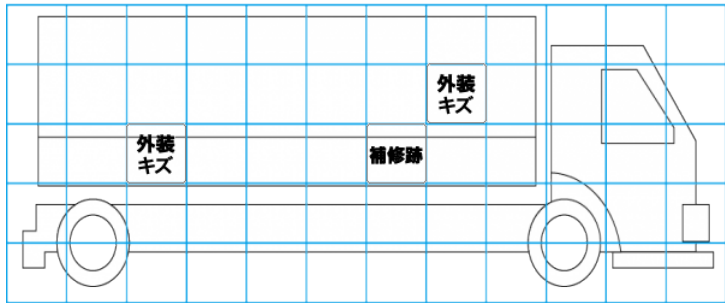
| 外装状態 | | | |

| 上物仕様 | | | |
|---|---|---|---|
| 【備考】 ラッシング2段、引出し床フック5対、庫内灯6個。※アオリ内外張補修跡、リヤドア曲がり、リヤドアキャッチガタ有り。 | | | |

| 外装状態 | | | |
|---|---|---|---|
| 有 | | 小 | 飛石有(リペア可) |
