| 車 両 情 報 | | | | | |
| 三菱ふそう | 平成29年4月 | TPG-FEB50 | ドライバン | FEB50-552994 | |

| 上物仕様 | | | |
|---|---|---|---|
| ドライバン | パフコ | 736G4617 | 平成29年 |

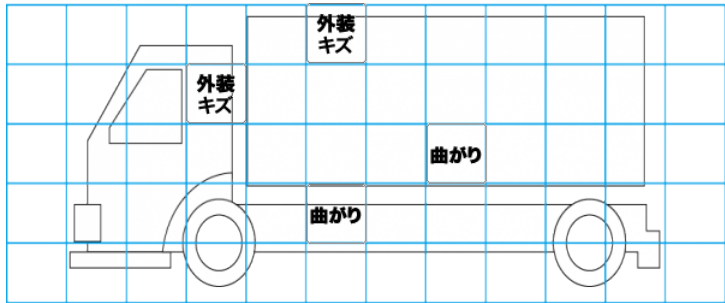
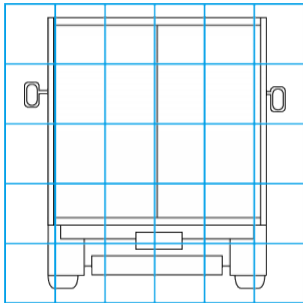
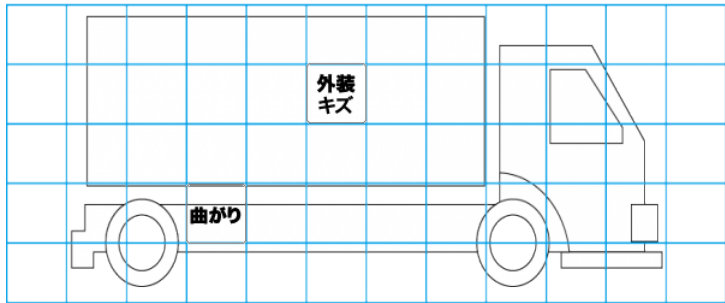
| 外装状態 | | | |

| 外装状態 | | | |
|---|---|---|---|
| キャブコーション | フレーム番号 | フレームのさび | 飛石 |
| 有 | 確認済 | 小 | 飛石有(リペア 可) |

| 【外装】 | | | | 【ボデー内】 | | | | | | |
| 外装キズ | 外装へこみ | うき | 曲がり | サビ | 補修跡 | 割れ | 庫内キズ | 庫内へこみ | 庫内穴あき | 床汚れ |
