| 車 両 情 報 | | | | |
| いすゞ | 平成26年11月 | TKG-NPR85AR | 平ボディ | NPR85-7048596 |

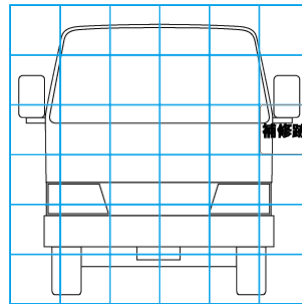
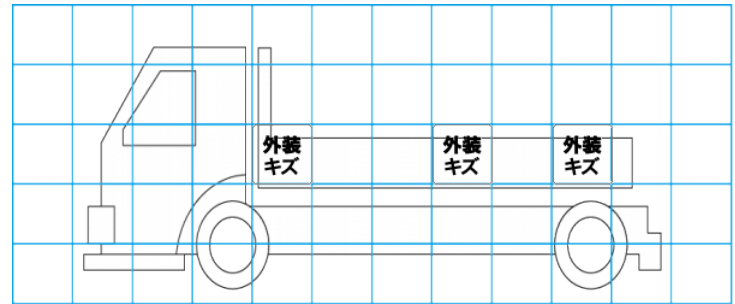
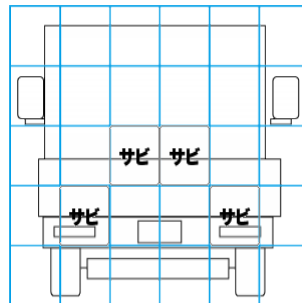
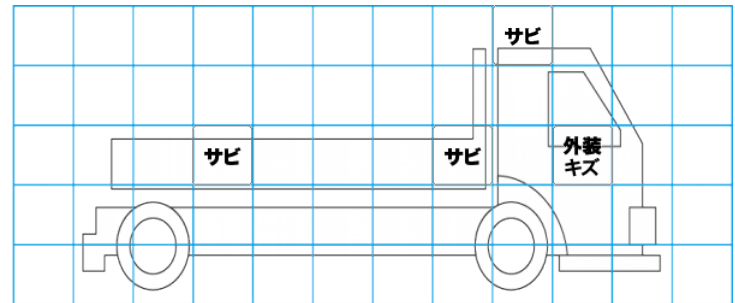
特記事項 左フロントピラー補修跡有り。

| 上物仕様 | | | |
|---|---|---|---|
| 【備考】引出フック3対、セイコーラック両側1対、ゲート開放時のみサイドアオリ開閉可能、左アオリ接触の為開閉不良、左アオリキャッチ不良。 | | | |

【外装】

【ボデー内】
