| 車両情報 | | | | |
| 三菱ふそう | 平成27年6月 | QPG-FS64VZ | 冷凍ウイング | FS64VZ-510521-A |

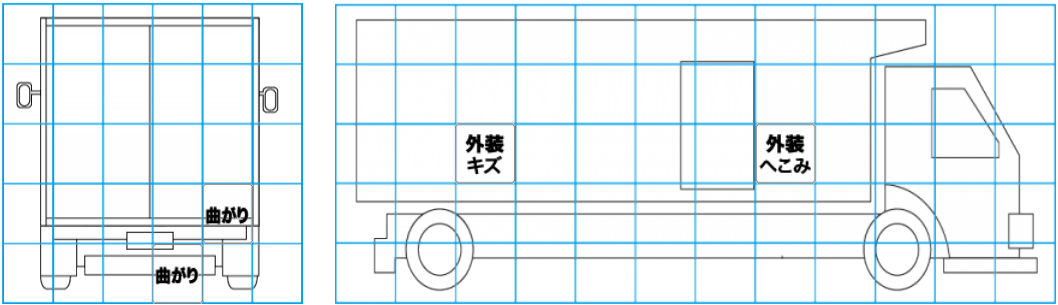
| 外装状態 | | | |

| 特記事項 | キャブ内汚れ | ボデー看板消し跡 | ウイングキャッチ曲がり |

| 外装状態 | | | |
|---|---|---|---|
| キャブコーション | フレーム番号 | フレームのさび | 飛石 |
| 有 | 確認済 | 小 | 点傷有 |
