| 車両情報 | | | | |
| 日野 | 令和 1年12月 | 2PG-FW1AHG | アルミウイング | FW1AH+112115 |

| 外装状態 | | | |

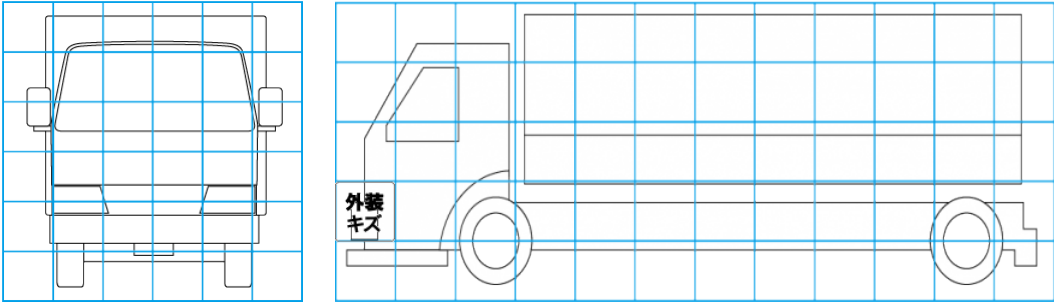
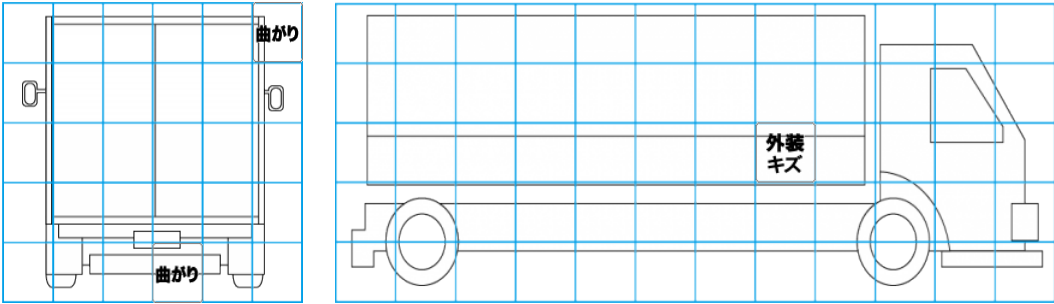
| 外装状態 | | | |
|---|---|---|---|
| キャブコーション | フレーム番号 | フレームのさび | 飛石 |
| 有 | 確認済 | 無 | 点傷有 |

| 【外装】 | | | | | 【ボデー内】 | | | | | |
| 外装<br>キズ | 外装<br>へこみ | うき | 曲がり | サビ | 補修跡 | 割れ | 庫内<br>キズ | 庫内<br>へこみ | 庫内<br>穴あき | 床<br>汚れ |
