車両情報				
車名	初年度登録	型式	形状	車台番号
日野	平成27年12月	QPG-FW1EXEG	冷凍パン	FW1EXE-13777
走行	馬力	シフト	ブレーキ	ボディ内寸
494,406km	380PS/279KW	M/T 7速	エア	長: 9,420 mm 幅: 2,270 mm 高: 2,440 mm 門高: 2,260 mm

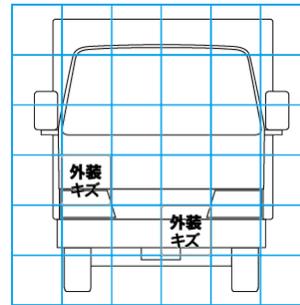
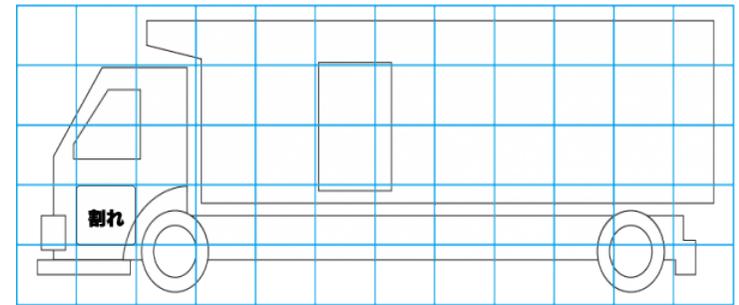
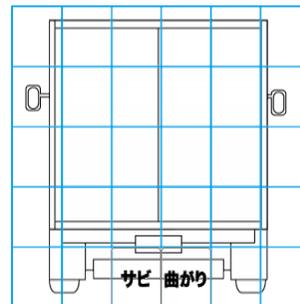
特記事項 反射板曲がり、サビ有り ボデー看板跡有り  
 記録簿 有 (H28/11~R3/9)

外装状態			
キャブコーション	フレーム番号	フレームのさび	飛石
有	確認済	小	点傷有

【外装】		【ボデー内】								
外装キズ	外装へこみ	うき	曲がり	サビ	補修跡	割れ	庫内キズ	庫内へこみ	庫内穴あき	床汚れ
