車両情報				
車名	初年度登録	型式	形状	車台番号
日野	平成27年12月	QPG-FW1EXEG	アルミウイング	FW1EXE-14386
走行	馬力	シフト	ブレーキ	ボディ内寸
約 197.047km	380PS/279KW	M/T 7速	エア	長: 9,570 mm 幅: 2,360 mm 高: 2,610 mm 門高: 2,520 mm

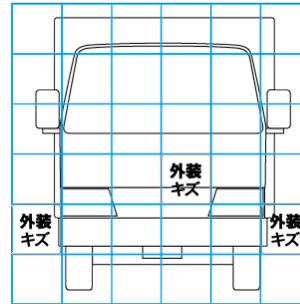
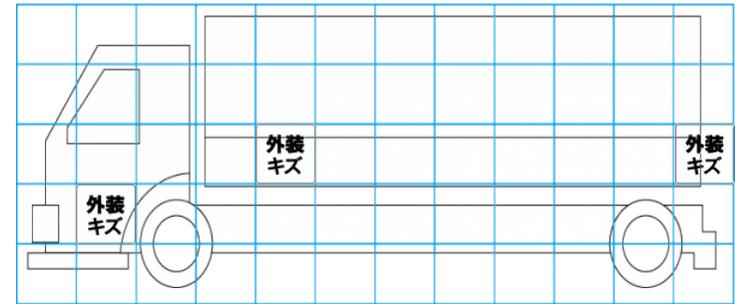
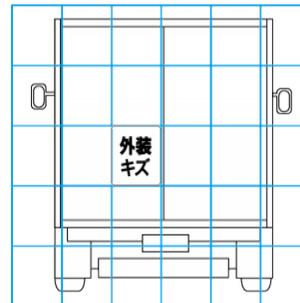
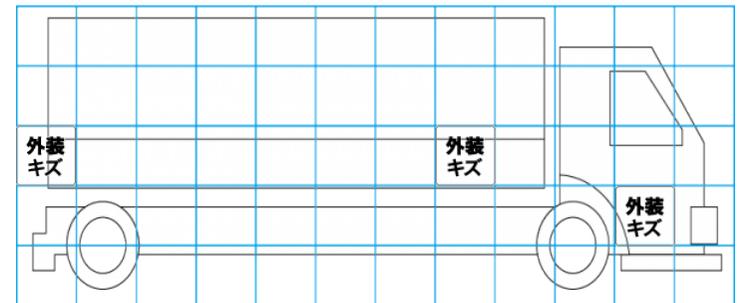
特記事項 *2018/1/15 93,641Km時メーター交換。(合算現在距離: 197.047km)
 キャブ内汚れ傷。導風板着板レンズ欠品。
記録簿 有 (H28/3~R3/10)

外装状態			
キャブコーション	フレーム番号	フレームのさび	飛石
有	確認済	無	点傷有
