| 車 両 情 報 | | | | | |
| 日野 | 平成30年2月 | TKG-XZU710M | ドライバン | XZU710-0024821 | |

特記事項 キャブ内汚れ、キズ。アイドリングストップ付き。  
記録簿 有 (H30/5～R3/8)

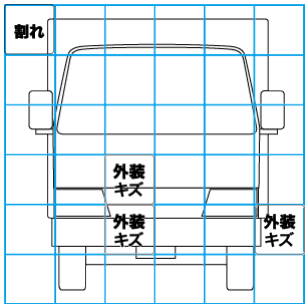
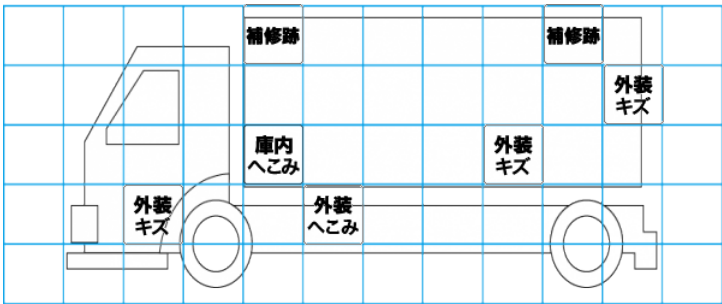
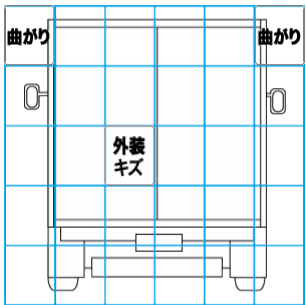
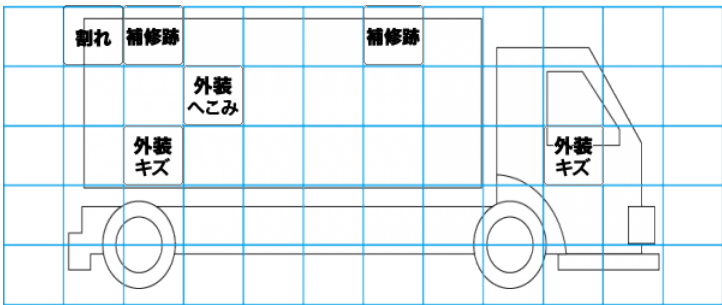
| 外装状態 | | | |

| 外装状態 | | | |
|---|---|---|---|
| キャブコーション | フレーム番号 | フレームのさび | 飛石 |
| 有 | 確認済 | 無 | 点傷有 |

| 【外装】 | | | 【ボデー内】 | | | | | | | |
| 外装キズ | 外装へこみ | うき | 曲がり | サビ | 補修跡 | 割れ | 庫内キズ | 庫内へこみ | 庫内穴あき | 床汚れ |
