| 車両情報 | | | | | |
| いすゞ | 平成25年8月 | TKG-FRR90S2 | 冷凍バン | FRR90-7048762 | |

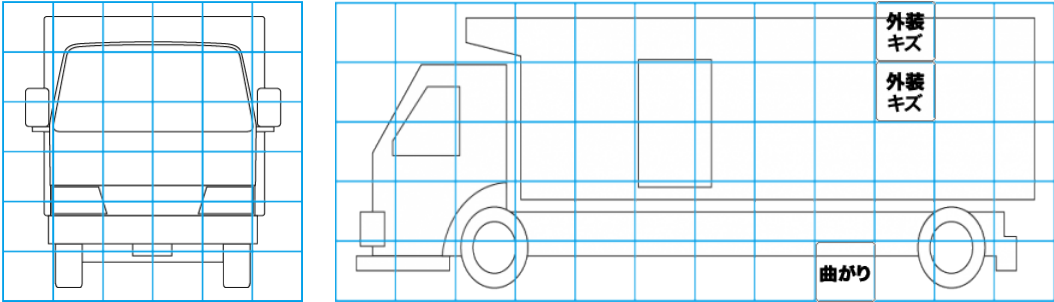
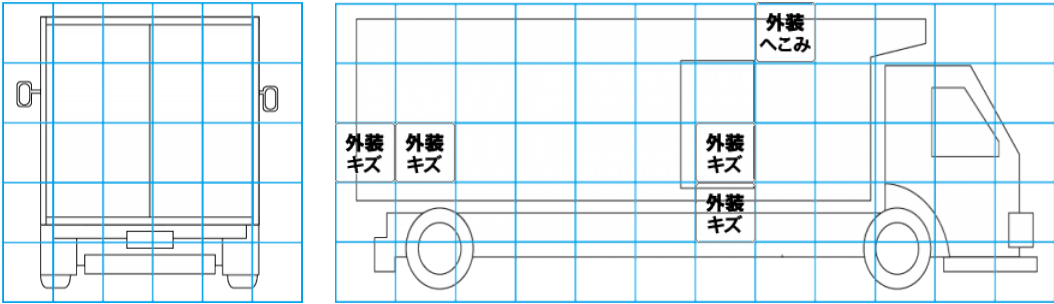
| 外装状態 | | | |

| 外装状態 | | | |
|---|---|---|---|
| キャブコーション | フレーム番号 | フレームのさび | 飛石 |
| 有 | 確認済 | 小 | 飛石有(リペア可) |

| 【外装】 | | | | | 【ボデー内】 | | | | |
| 外装キズ | 外装へこみ | うき | 曲がり | サビ | 補修跡 | 割れ | 庫内キズ | 庫内へこみ | 庫内穴あき |
