| 車 両 情 報 | | | | | |
| 車名 | 初年度登録 | 型式 | 形状 | 車台番号 | |
| 日野 | 平成24年11月 | TKG-XZU600M | 冷凍パン | XZU600-0004203 | |

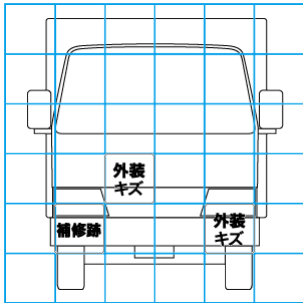
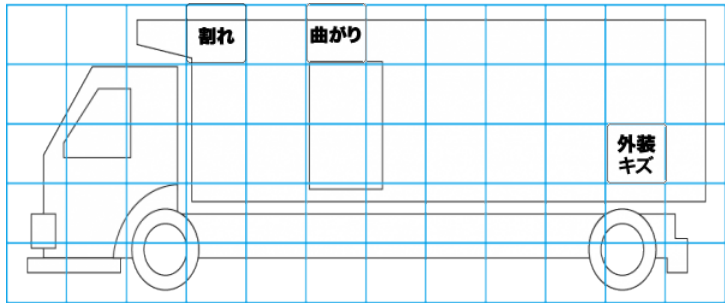
【外装】

| 外装状態 | | | |
|---|---|---|---|
| 有 | 確認済 | 無 | 点傷有 |

| 外装キズ | 外装へこみ | うき | 曲がり | サビ | 補修跡 | 割れ | 庫内キズ | 庫内へこみ | 庫内穴あき | 床汚れ |
