| 車 両 情 報 | | | | | |
| いすゞ | 平成20年10月 | PDG-CYH77W8 | クレーン付平 | CYH77W8-7000074 | |

| 上物仕様 | | | |
|---|---|---|---|
| クレーン/クレーン | タダノ | 310-940-10332<br>「EW4300」 | 平成20年8月 |

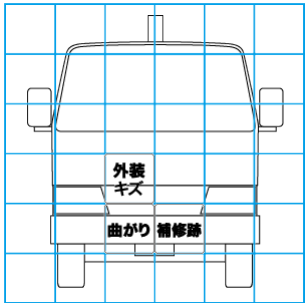
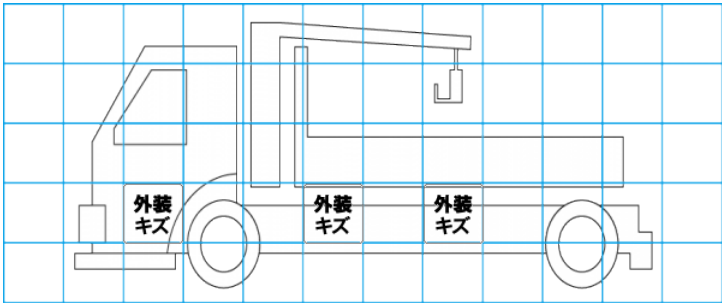
【外装】

特記事項 キャブ内汚れ、傷、ビス穴。右 Fogランプ水混入。フロントフェンダーゴム左右外れ。キャブエアサスリヤ左右漏れ。  
※H28/04月：546.988km時、リコールにてエンジン(リビルト品)載せ替え済。

| 外装状態 | | | |
|---|---|---|---|
| キャブコーション | フレーム番号 | フレームのさび | 飛石 |
| 有 | 確認済 | 小 | 点傷有 |

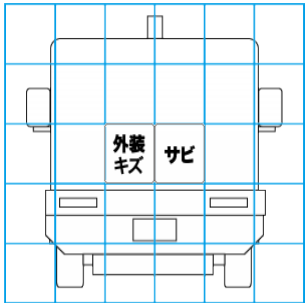
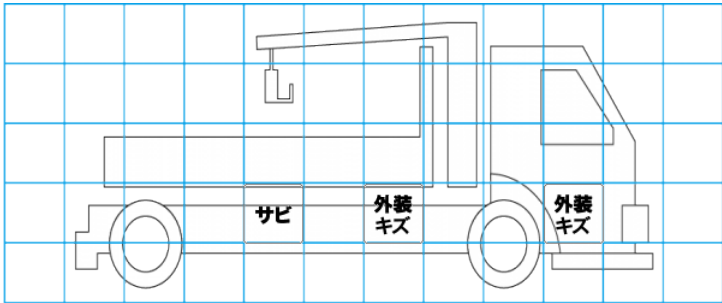
【ボデー内】

| 点検項目 | 上物仕様<br>結果 | 状態 |
|---|---|---|
| 床材質 | / | 木材、鉄板<br>穴あき有。 |
