| 車 両 情 報 | | | | |
| いすゞ | 平成28年7月 | TKG-FRR90S2 | 冷凍パン | FRR90-7097684 |

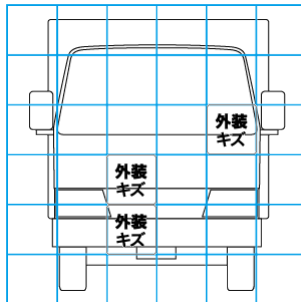
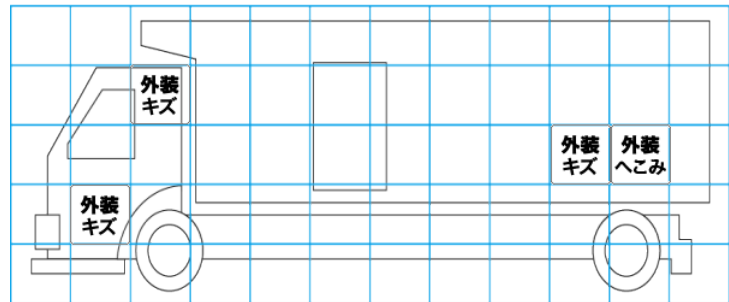
【外装】

**特記事項** キャブ内汚れ傷。インパネポケット欠品。助手席ドア灰皿蓋割れ。鍵メイン1本（スペアー無）。観音扉鍵1本。

| 外装状態 | | | |
|---|---|---|---|
| 有 | 確認済 | 無 | 点傷有 |
