| 車 両 情 報 | | | | |
| いすゞ | 平成30年3月 | TKG-FRR90S2 | アルミウィング | FRR90-7115376 |

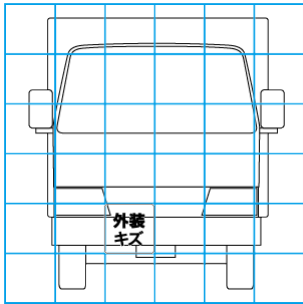
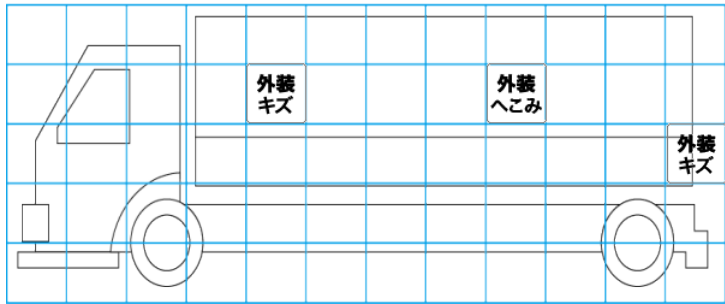
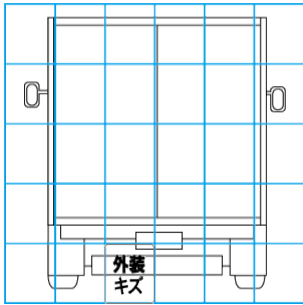
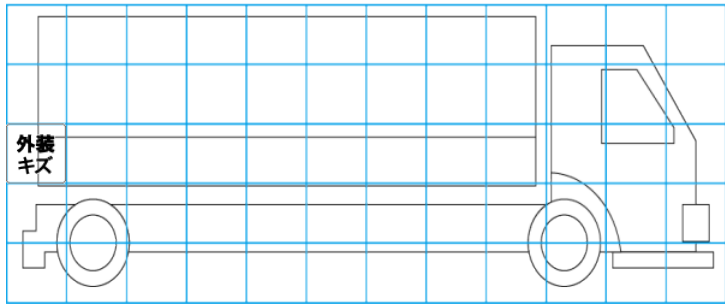
| | 外装状態 | | |

| キャブコーション | フレーム番号 | フレームのさび | 飛石 |
| 有 | 確認済 | 小 | 点傷有 |

| 【外装】 | | | | 【ボデー内】 | | | | | | |
| 外装キズ | 外装へこみ | うき | 曲がり | サビ | 補修跡 | 割れ | 庫内キズ | 庫内へこみ | 庫内穴あき | 床汚れ |
