| 車 両 情 報 | | | | | |
| いすゞ | 平成21年12月 | PDG-FTR34T2 | アルミウィング | FTR34-7003109 | |

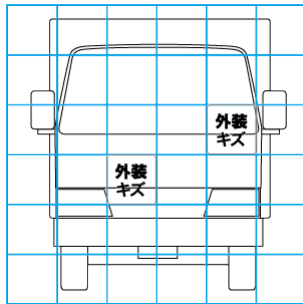
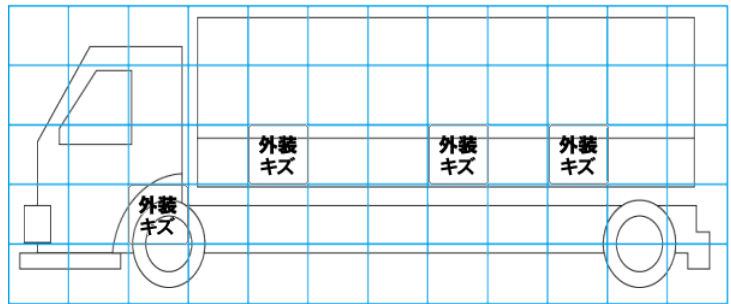
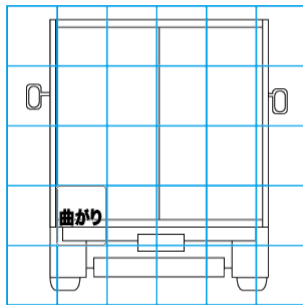
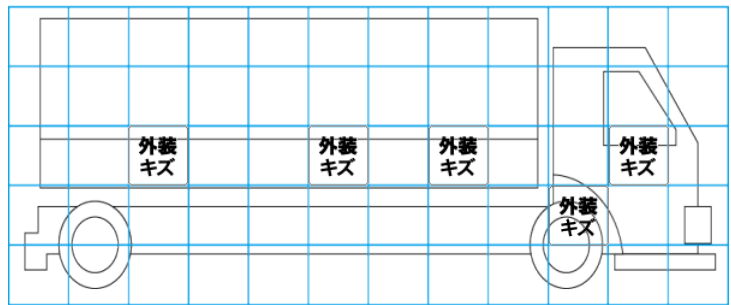
| 外装状態 | | | |

| 外装状態 | | | |
|---|---|---|---|
| キャブコーション | フレーム番号 | フレームのさび | 飛石 |
| 有 | 確認済 | 小 | 飛石有(リペア 不可) |

| 【外装】 | | 【ボデー内】 | | | | | | | | |
| 外装<br>キズ | 外装<br>へこみ | うき | 曲がり | サビ | 補修跡 | 割れ | 庫内<br>キズ | 庫内<br>へこみ | 庫内<br>穴あき | 床<br>汚れ |
