| 車 両 情 報 | | | | | |
| 日野 | 平成25年2月 | QKG-FR1EXBG | アルミウィング | FR1EXB-13333 | |

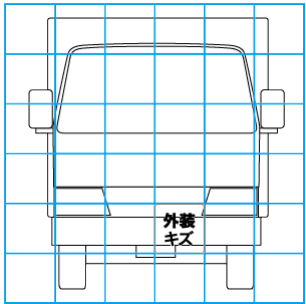
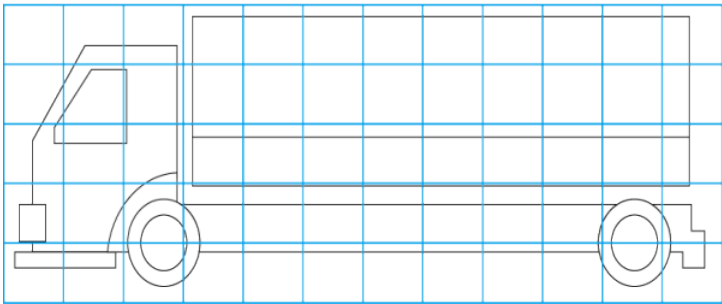
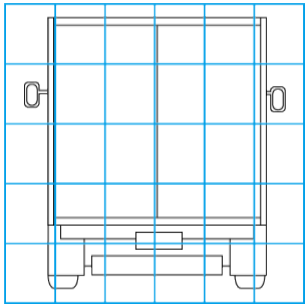
| 外装状態 | | | |

| 外装状態 | | | |
|---|---|---|---|
| キャブコーション | フレーム番号 | フレームのさび | 飛石 |
| 有 | 確認済 | 中 | 無 |

| 【外装】 | | | 【ボデー内】 | | | | | | | |
| 外装<br>キズ | 外装<br>へこみ | うき | 曲がり | サビ | 補修跡 | 割れ | 庫内<br>キズ | 庫内<br>へこみ | 庫内<br>穴あき | 床<br>汚れ |
