| 車両情報 | | | | |
| 三菱ふそう | 平成30年3月 | 2PG-FS74HZ | アルミウイング | FS74HZ-502058 |

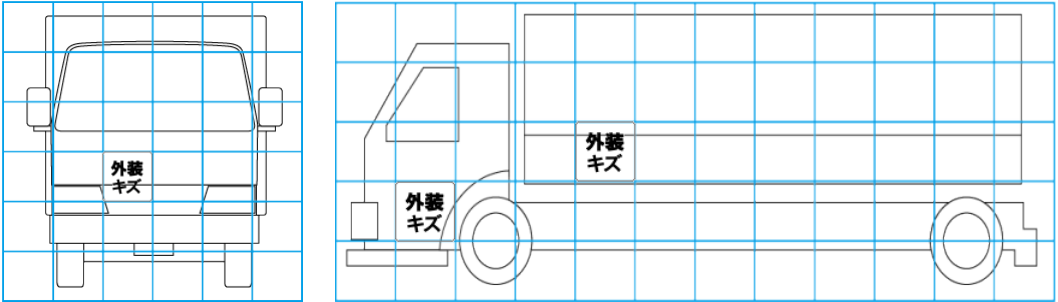
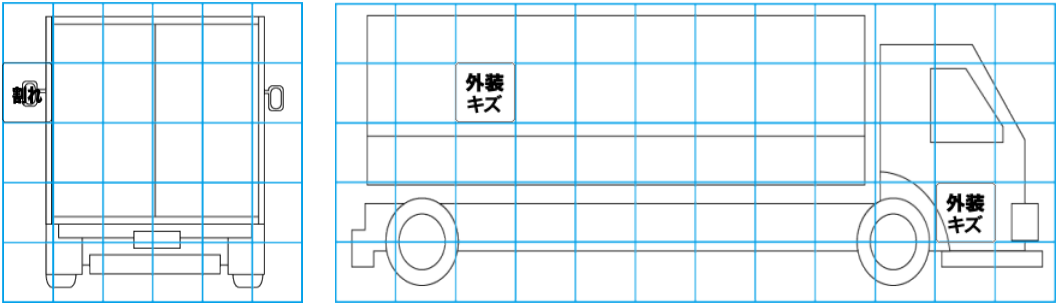
| 【外装】 | | | | | 【ボデー内】 | | | | | |

| 外装<br>キズ | 外装<br>へこみ | うき | 曲がり | サビ | 補修跡 | 割れ | 庫内<br>キズ | 庫内<br>へこみ | 庫内<br>穴あき | 床<br>汚れ |
