車両情報				
車名	初年度登録	型式	形状	車台番号
日野	令和 2年1月	2PG-FR1AHG	冷凍パン	FR1AH-105119
走行	馬力	シフト	ブレーキ	ボディ内寸
366.853km	380PS/279KW	M/T 7速	エア	長: 9,340 mm 幅: 2,270 mm 高: 2,290 mm 門高: 2,240 mm

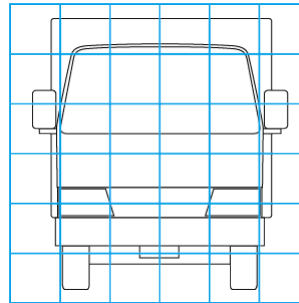
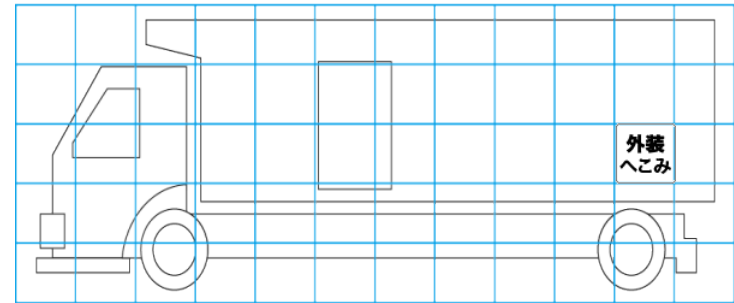
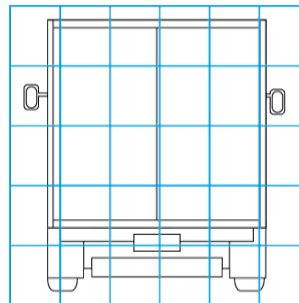
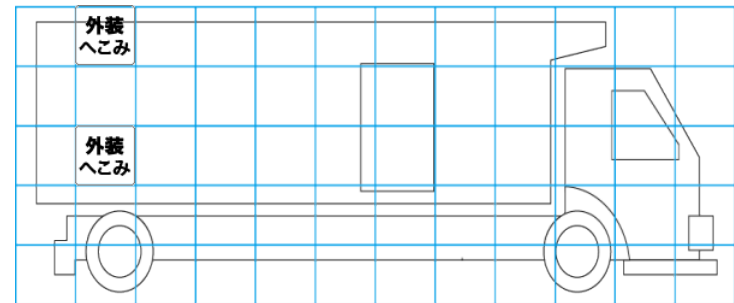
外装状態			
キャブコーション	フレーム番号	フレームのさび	飛石
有	確認済	無	飛石有(リヘア可)

【外装】					【ボデー内】					
外装キズ	外装へこみ	うき	曲がり	サビ	補修跡	割れ	庫内キズ	庫内へこみ	庫内穴あき	床汚れ
