| 車 両 情 報 | | | | | |
| 日野 | 平成30年9月 | 2PG-FD2ABG | アルミウィング | FD2AB-106421-A | |

| 上物仕様 | | | |
|---|---|---|---|
| アルミウイング | トランテックス | W022E99-06 | 平成30年6月 |

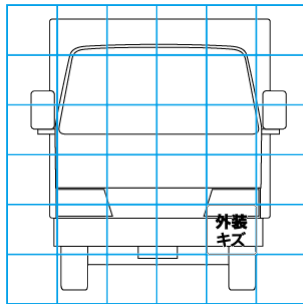
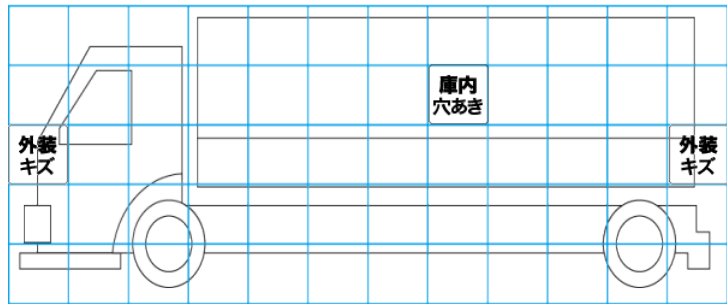
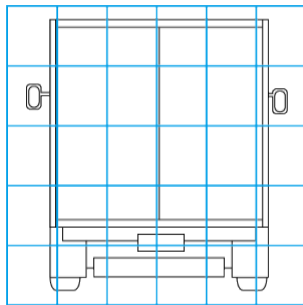
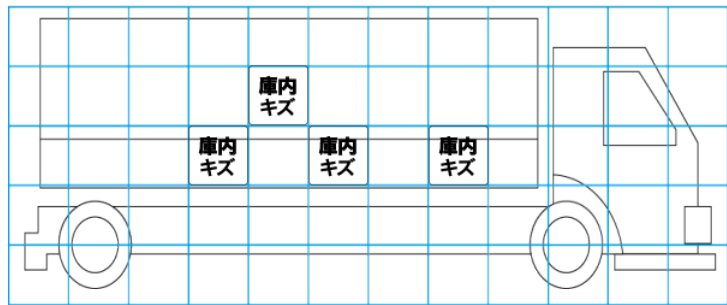
| 外装状態 | | | |

| 外装状態 | | | |
|---|---|---|---|
| キャブコーション | フレーム番号 | フレームのさび | 飛石 |
| 有 | 確認済 | 無 | 点傷有 |

| 【外装】 | | 【ボデー内】 | | | | | | | | |
| 外装キズ | 外装へこみ | うき | 曲がり | サビ | 補修跡 | 割れ | 庫内キズ | 庫内へこみ | 庫内穴あき | 床汚れ |
