| 車両情報 | | | | |
| 日野 | 平成30年3月 | 2PG-FR1AHG | 冷凍バン | FR1AH-101021-A |

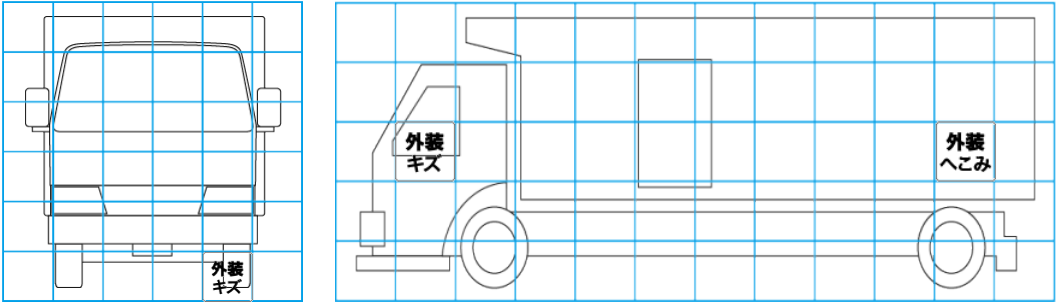
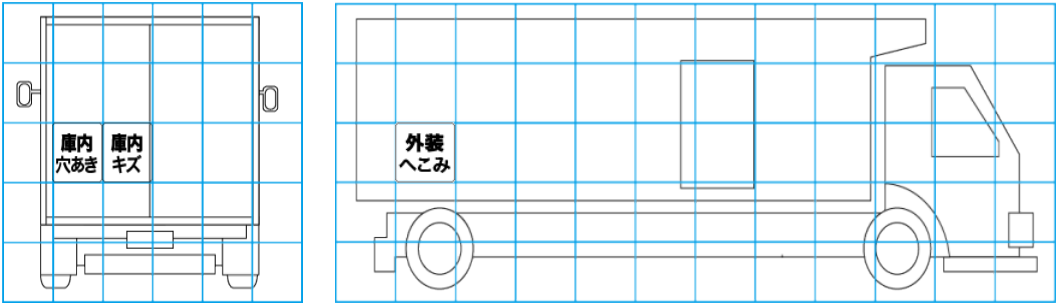
| 外装状態 | | | |

特記事項 ※F左右ショックアブソーバーオイル漏れ。  
※オイルミストセパレーターオイル漏れ。

| 外装状態 | | | |
|---|---|---|---|
| キャブコーション | フレーム番号 | フレームのさび | 飛石 |
| 有 | 確認済 | 無 | 点傷有 |
