| 車両情報 | | | | |
| いすゞ | 平成29年7月 | TPG-NPS85AN | 冷凍バン | NPS85-7004372 |

| 上物仕様 | | | |
|---|---|---|---|
| 冷凍バン | 日本フルハーフ | GFE1<br>「E1EE355」 | 平成29年 |

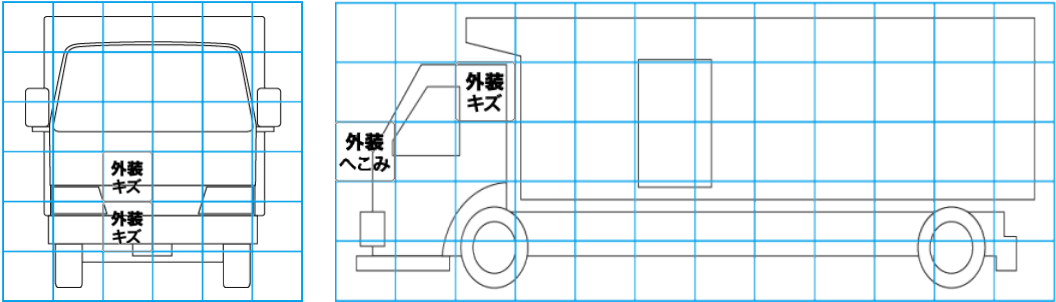
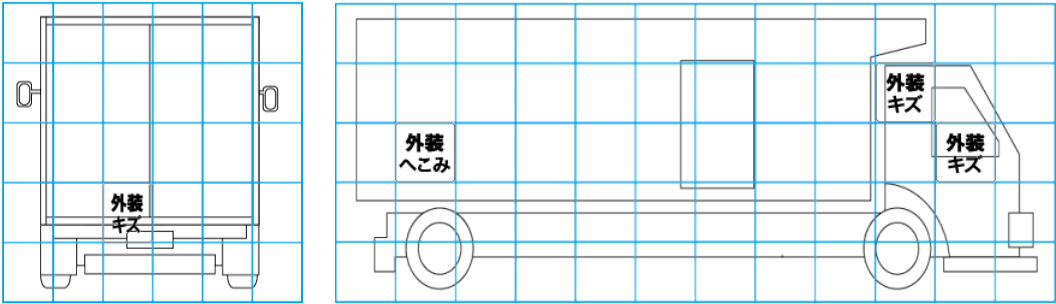
| 外装状態 | | | |
| キャブコーション | フレーム番号 | フレームのさび | 飛石 |
| 有 | 確認済 | 小 | 点傷有 |

| 【外装】 | | | | | 【ボデー内】 | | | | | |
| 外装<br>キズ | 外装<br>へこみ | うき | 曲がり | サビ | 補修跡 | 割れ | 庫内<br>キズ | 庫内<br>へこみ | 庫内<br>穴あき | 床<br>汚れ |
