| 車 両 情 報 | | | | | |
| UDトラックス | 平成24年7月 | QKG-PK39LH | アルミ平 | PK39L-10074 | |

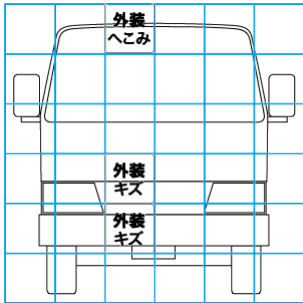
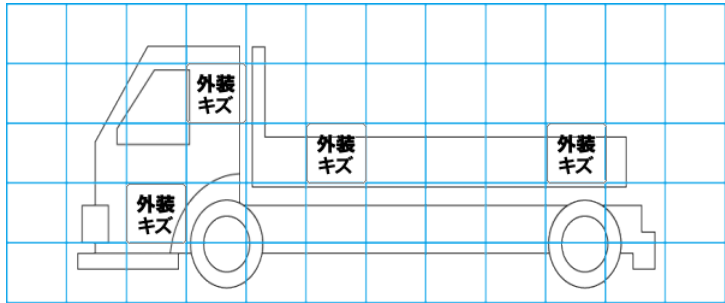
【外装】

特記事項 キャブ内汚れ、キス。左ドア灰皿割れ。インパネポケット欠品。右フォグランプ割れ。  
記録簿 有（H24/10～R3/4）

| 外装状態 | | | |
|---|---|---|---|
| 有 | 確認済 | 小 | 点傷有 |

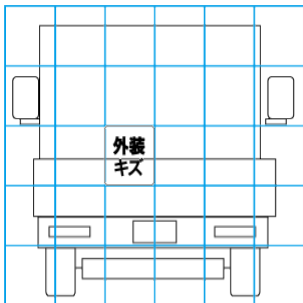
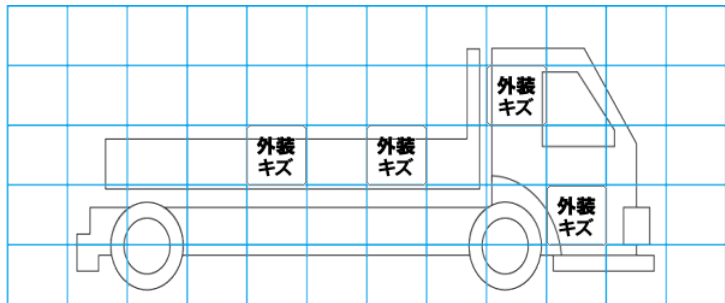
【ボデー内】

| 上物仕様 | | | |
|---|---|---|---|
| 【備考】 中間柱付横燗り。横燗り高さ700mm後燗り高さ600mm。 | | | |
