車両情報				
車名	初年度登録	型式	形状	車台番号
三菱ふそう	平成28年5月	TKG-FDA50	冷凍パン	FDA50-540099
走行	馬力	シフト	ブレーキ	ボディ内寸
200,555km	150PS/110KW	A/T デュオニック	パキュム	長: 3,340 mm 幅: 1,660 mm 高: 1,730 mm 門高: 1,490 mm

外装状態

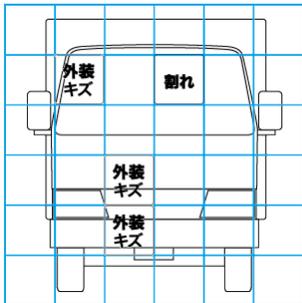
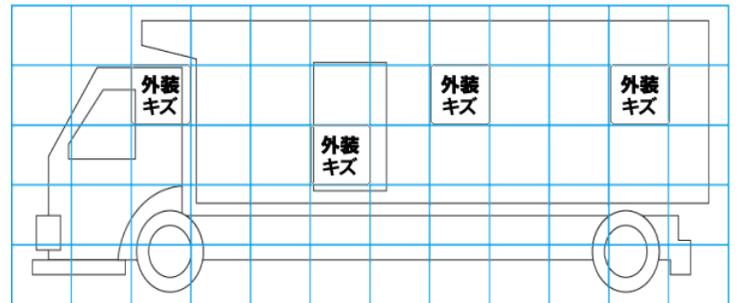
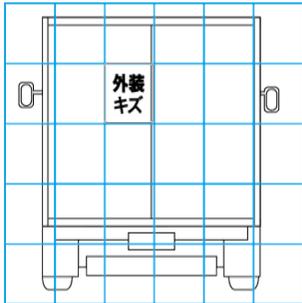
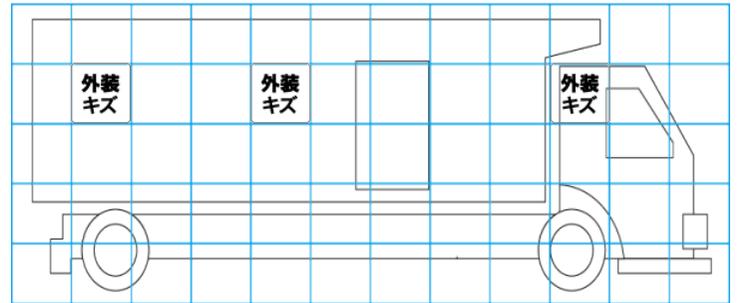
キャブコーション	フレーム番号	フレームのさび	飛石
有	確認済	中	飛石有(リペア可)

外装キズ	外装へこみ	うき	曲がり	サビ	補修跡	割れ
------	-------	----	-----	----	-----	----

庫内キズ	庫内へこみ	庫内穴あき	床汚れ
------	-------	-------	-----
