| 車 両 情 報 | | | | |
| いすゞ | 平成28年3月 | TKG-FRR90S2 | ドライバン | FRR90-7089289 |

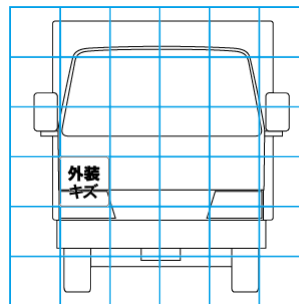
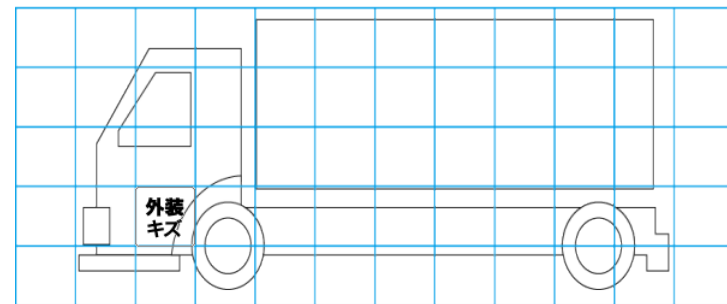
【外装】

| 上物仕様 | | | |
|---|---|---|---|
| 【備考】ラッシング2段 庫内灯2ケ ※前立て下部鉄板外れ | | | |

| 外装状態 | | | |
|---|---|---|---|
| 有 | 確認済 | 小 | 飛石有(リペア 不可) |

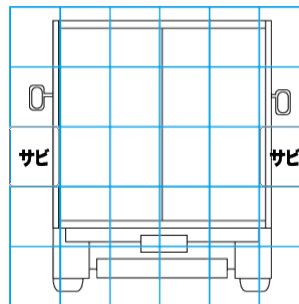
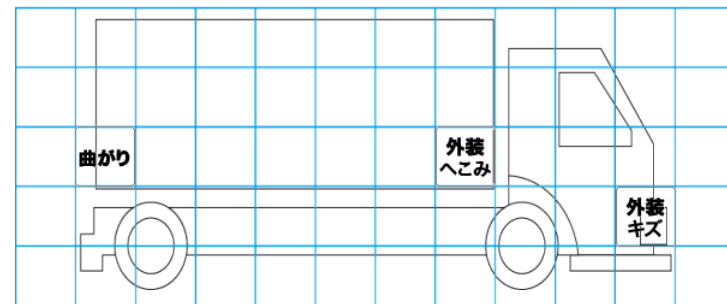
【ボデー内】

特記事項 キャブ内汚れ、運転席フロアエグレ スペアキー 2本

| 上物仕様 | | | |
|---|---|---|---|
| 【備考】庫内リモコン キャスターストッパー（※浮き）全幅 2,360 全長 1,500 有効幅 2,230 有効長 1,150 | | | |
