| 車両情報 | | | | |
| 日野 | 令和 1年11月 | 2KG-FD2ABG | アルミウイング | FD2AB-114446-A |

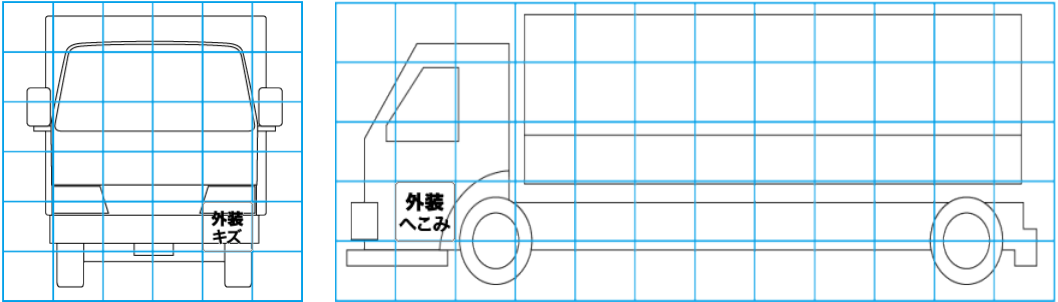
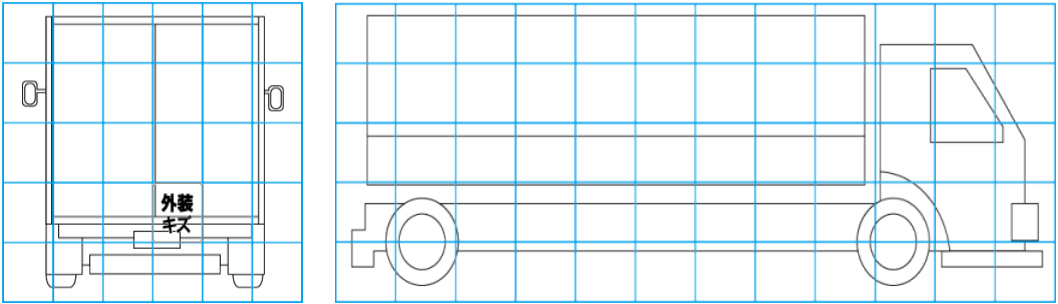
特記事項    キャブ内汚れ傷。インパネポケット欠品。左ドア凹み。左ライト枠塗装ハガレ。スターターキー1本、スベアキー1本、ボデーキー2本。左ヘッドライト、要交換。

| 外装状態 | | | |
|---|---|---|---|
| 有 | 確認済 | 無 | 点傷有 |
