車両情報				
車名	初年度登録	型式	形状	車台番号
三菱ふそう	平成23年10月	SKG-FBA20	ドライバン	FBA20-502046
走行	馬力	シフト	ブレーキ	ボディ内寸
147,837km	130PS/96KW	A/T デュオニック 6速	ハキューム	長: 3,340 mm 幅: 1,620 mm 高: 1,740 mm 門高: 1,590 mm

特記事項 キャブ内汚れ場。フロント左右ショックアブソーバーオイル漏れ。  
 記録簿 有 (H27/9~R2/9)

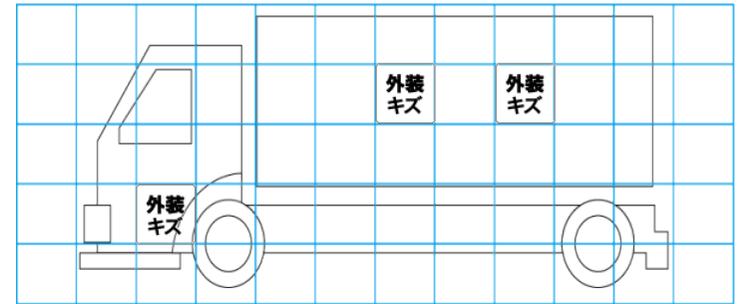
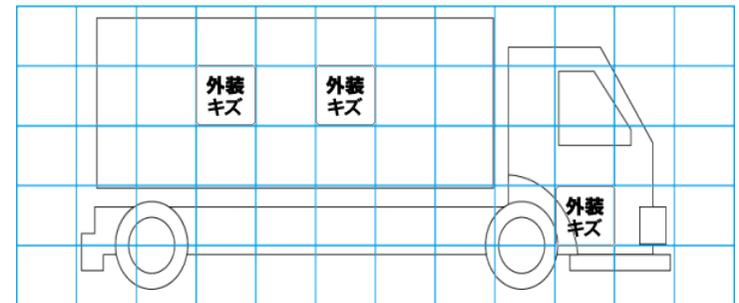
外装状態			
キャブコーション	フレーム番号	フレームのさび	飛石
有	確認済	無	飛石有(リペア可)

【外装】					【ボデー内】					
外装キズ	外装へこみ	うき	曲がり	サビ	補修跡	割れ	庫内キズ	庫内へこみ	庫内穴あき	床汚れ
