| 車 両 情 報 | | | | | |
| 日野 | 平成22年1月 | BDG-FW1EXYJ | アルミウィング | FW1EXY-18378 | |

| 上物仕様 | | | |
|---|---|---|---|
| アルミウイング | 日本フルハーフ | DMH<br>「W8D3176」 | 平成22年 |

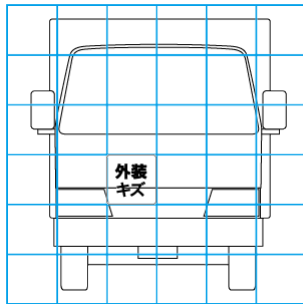
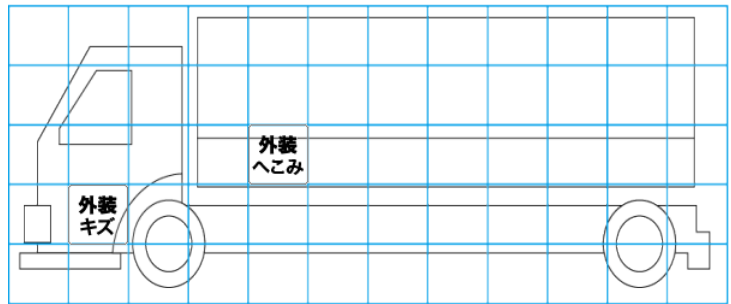
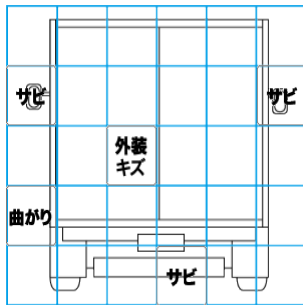
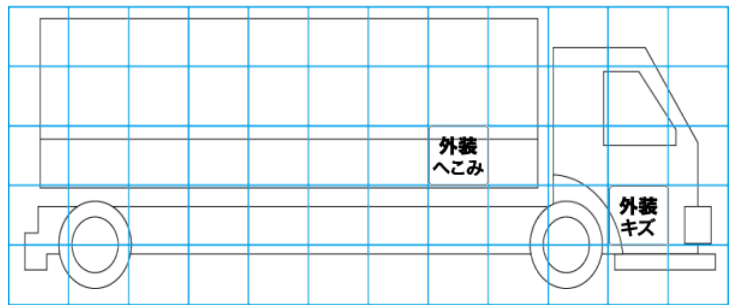
| 外装状態 | | | |

| 外装状態 | | | |
|---|---|---|---|
| キャブコーション | フレーム番号 | フレームのさび | 飛石 |
| 有 | 確認済 | 中 | 点傷有 |

| 【外装】 | | 【ボデー内】 | | | | | | | | |
|---|---|---|---|---|---|---|---|---|---|---|
| 外装キズ | 外装へこみ | うき | 曲がり | サビ | 補修跡 | 割れ | 庫内キズ | 庫内へこみ | 庫内穴あき | 床汚れ |
