| 車 両 情 報 | | | | | |
| 三菱ふそう | 平成28年8月 | QPG-FU64VZ | アルミウィング | FU64VZ-520690 | |

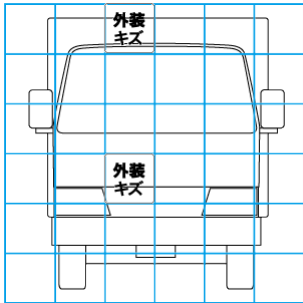
【外装】

特記事項 キャブ内汚れ傷。アイドリングストップ。インパネポケット欠品。右ステップスカート割れ。スターターキー1本、スペアキー1本、キーレスリモコン1ヶ。観音扉キー不良。

| 外装状態 | | | |
|---|---|---|---|
| 有 | 確認済 | 小 | 点傷有 |

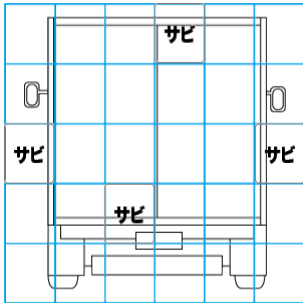
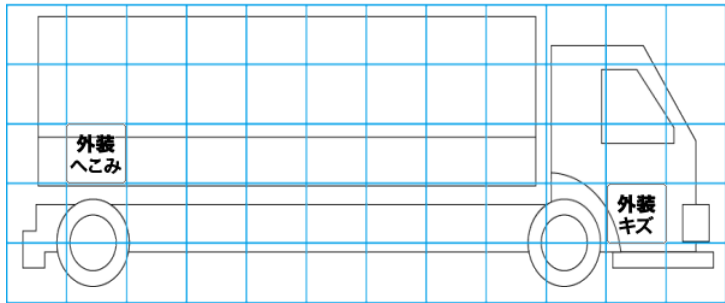
【ボデー内】

| 上物仕様 | | | |
|---|---|---|---|
| 【備考】引き出しフック9対。ラッシングレール2段。庫内灯4ケ。燐りヒンジ錆。門口錆。 | | | |
