| 車 両 情 報 | | | | | |
| いすゞ | 平成26年6月 | QKG-CYJ77A | アルミウィング | CYJ77A-7008995 | |

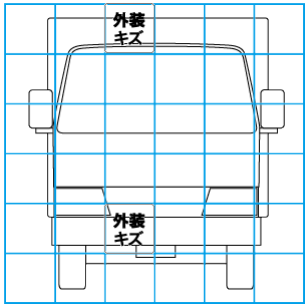
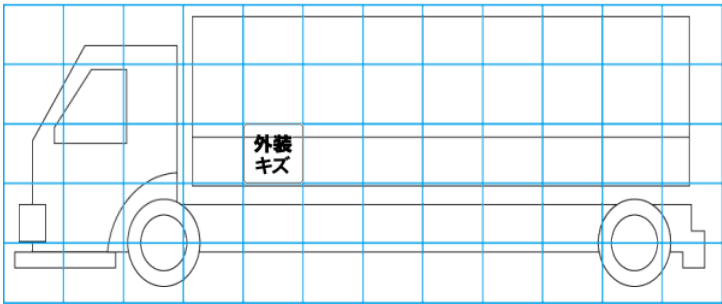
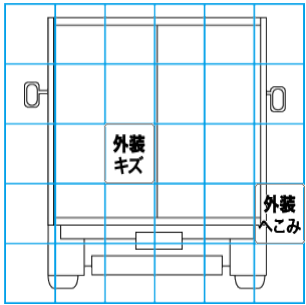
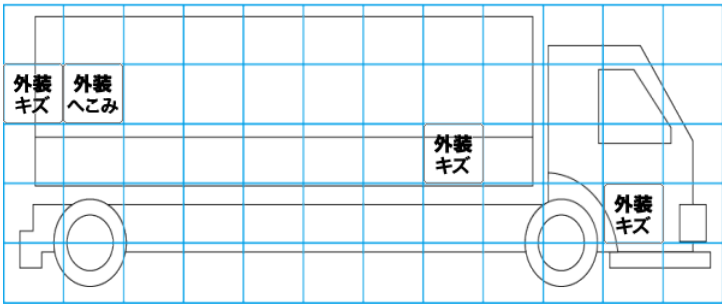
| 外装状態 | | | |

| 外装状態 | | | |
|---|---|---|---|
| キャブコーション | フレーム番号 | フレームのさび | 飛石 |
| 有 | 確認済 | 無 | |

| 【外装】 | | | 【ボデー内】 | | | | | | | |
|---|---|---|---|---|---|---|---|---|---|---|
| 外装キズ | 外装へこみ | うき | 曲がり | サビ | 補修跡 | 割れ | 庫内キズ | 庫内へこみ | 庫内穴あき | 床汚れ |
