| 車両情報 | | | | |
| いすゞ | 平成30年6月 | 2RG-FRR90T2 | 幌ウイング | FRR90-7128556 |

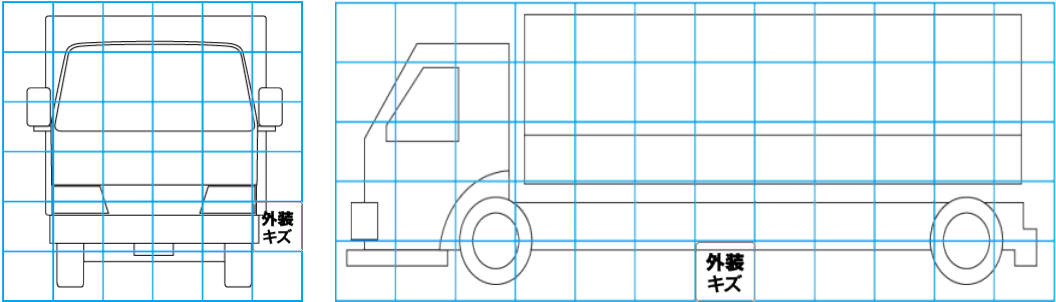
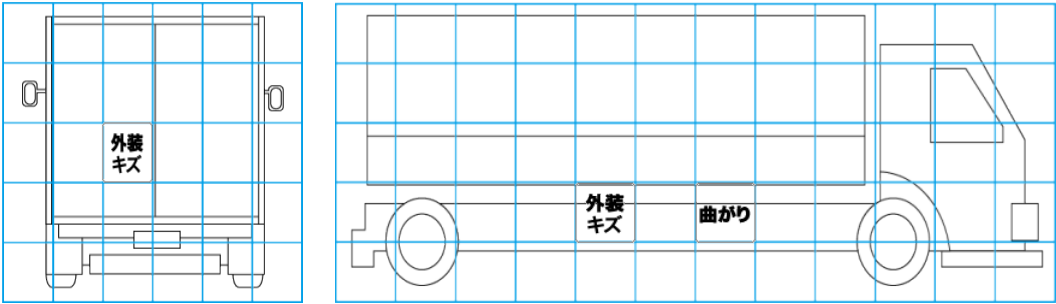
| 外装状態 | | | |

| 上物仕様 | | | |
|---|---|---|---|
| 【備考】床補修跡有。引き出しフック7対（左右L型アングル付）。ラッシングレール1段。庫内灯4ケ。煽り内穴あき有。右中央ウイングセイコーホルダー不良。 | | | |

| 外装状態 | | | |
|---|---|---|---|
| キャブコーション | フレーム番号 | フレームのさび | 飛石 |
| 有 | 確認済 | 無 | 点傷有 |
