| 車両情報 | | | | |
| 日野 | 令和 2年5月 | 2KG-FC2ABA | 冷凍バン | FC2AB-120043 |

| 上物仕様 | | | |
|---|---|---|---|
| 冷凍バン | アルナ矢野 | MA200069 | 令和 2年4月 |

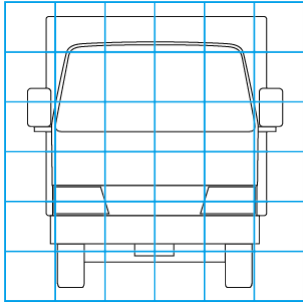
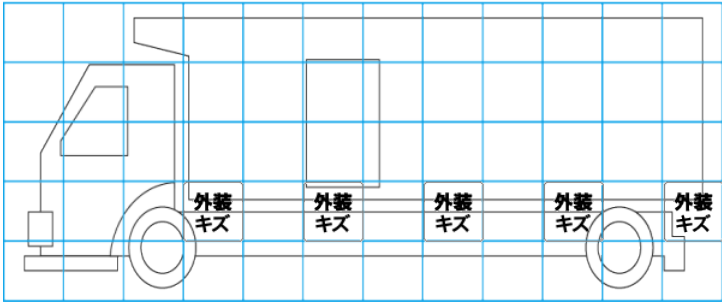
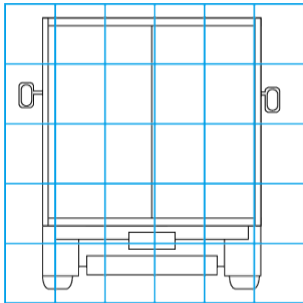
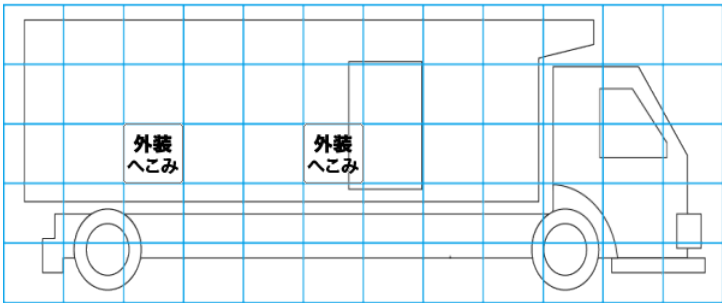
【外装】

| 上物仕様 | | | |
|---|---|---|---|
| 【備考】左サイドドア観音開き、ラッシング2段、エアリブ、水抜き穴x2、天井結露防止シート、LED庫内灯3列。※ボデー左下部キズ。 | | | |

| 外装状態 | | | |
|---|---|---|---|
| 有 | 確認済 | 無 | 点傷有 |

| 外装キズ | 外装へこみ | うき | 曲がり | サビ | 補修跡 | 割れ | 庫内キズ | 庫内へこみ | 庫内穴あき | 床汚れ |
