車両情報				
車名	初年度登録	型式	形状	車台番号
いすゞ	平成27年3月	TRG-NJR85AN	ドライバン	NJR85-7045127
走行	馬力	シフト	ブレーキ	ボディ内寸
307,562km	150PS/110KW	M/T 5速	ハキューム	長: 4,360 mm 幅: 1,790 mm 高: 2,050 mm 門高: 1,820 mm

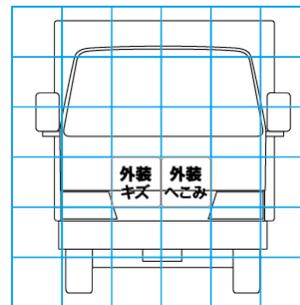
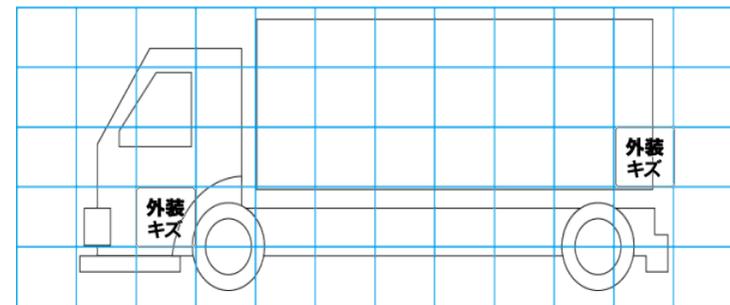
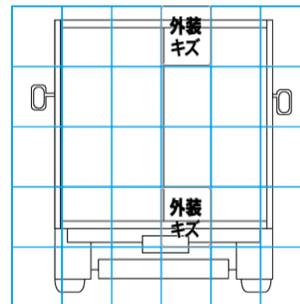
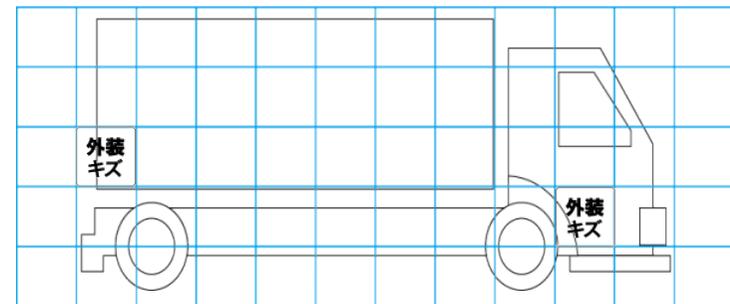
外装状態			
キャブコーション	フレーム番号	フレームのさび	飛石
有	確認済	無	点傷有

外装キズ	外装へこみ	うき	曲がり	サビ	補修跡	割れ	庫内キズ	庫内へこみ	庫内穴あき	床汚れ
------	-------	----	-----	----	-----	----	------	-------	-------	-----
