| 車両情報 | | | | |
| いすゞ | 平成27年4月 | QKG-CYJ77A | アルミウイング | CYJ77A-7011418 |

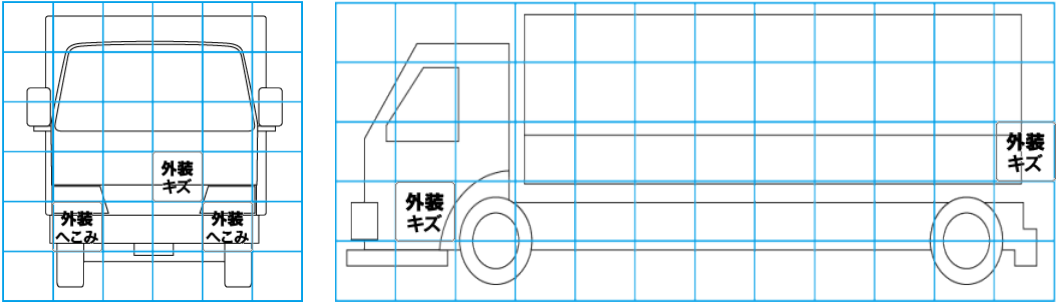
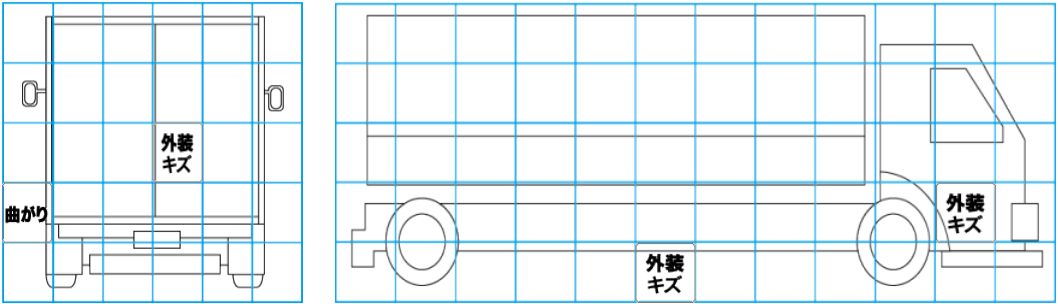
| 外装状態 | | | |

| 外装状態 | | | |
|---|---|---|---|
| キャブコーション | フレーム番号 | フレームのさび | 飛石 |
| 有 | 確認済 | 小 | 点傷有 |

| 【外装】 | | | | | 【ボデー内】 | | | | | |
| 外装<br>キズ | 外装<br>へこみ | うき | 曲がり | サビ | 補修跡 | 割れ | 庫内<br>キズ | 庫内<br>へこみ | 庫内<br>穴あき | 床<br>汚れ |
