| 車 両 情 報 | | | | |
| 三菱ふそう | 平成25年3月 | TKG-FDA20 | 平ボディ | FDA20-520030 |

特記事項 フルタイム4WD。キャブ内汚れ傷。ルーフヘコミ。フロントバンパー左コーナーカバー割れ。スターターキー1本、スペアー無、キーレスリモコン1ヶ。

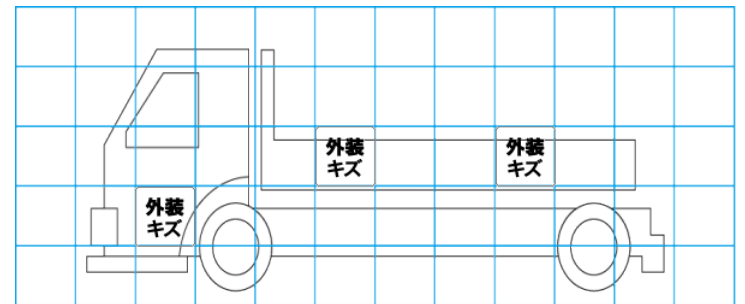
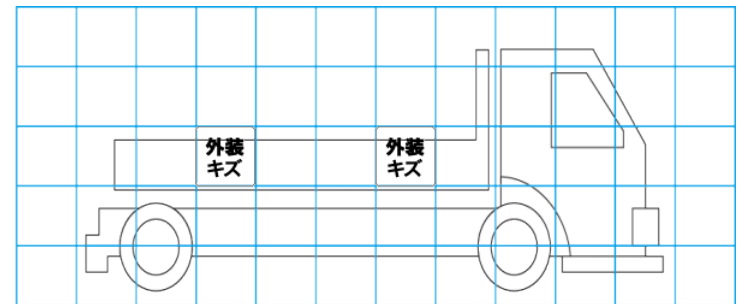
| 外装状態 | | | |

| 上物仕様 | | | |
|---|---|---|---|
| 【備考】 煽り3方上部ステーキ付。床板前方腐食穴あき。前立てベニア板腐食割れ。 | | | |

| 外装状態 | | | |
|---|---|---|---|
| キャブコーション | フレーム番号 | フレームのさび | 飛石 |
| 有 | 確認済 | 小 | 点傷有 |
