| 車 両 情 報 | | | | |
| 日野 | 平成24年3月 | SKG-FC9JJA | 冷凍パン | FC9JJA-10420 |

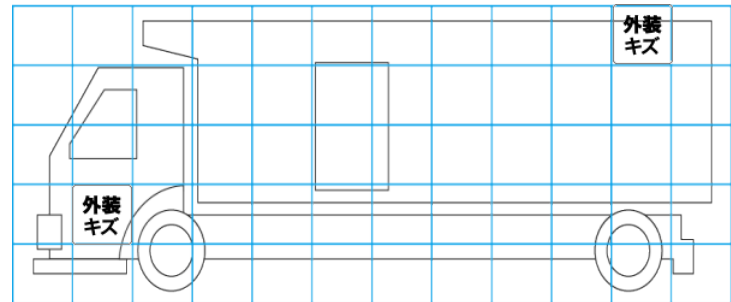
【外装】

特記事項 キャブ内汚れ傷。インパネポケット欠品。蛍光灯不灯。テールレンズ左右割れ。スターターキー1本、スベアーキー1本ボデーキー2本、燃料キャップキー1本。

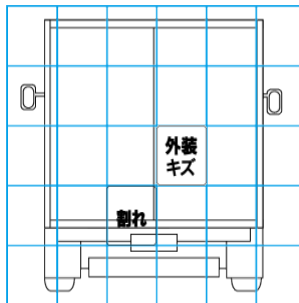
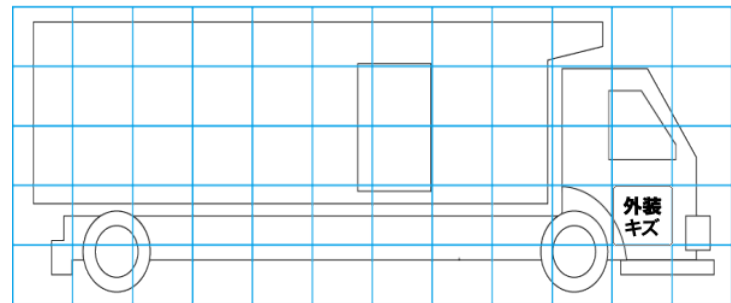
【ポデー内】

| 上物仕様 | | | |
|---|---|---|---|
| <p>【備考】断熱リヤ70mm、サイド50mm。ラッシングレール2段。庫内灯3ケ（庫内スイッチ不良）。前放水抜き穴2ケ。保冷カーテン。<br/>※門口下、床板浮き、割れ有。</p> | | | |
