| 車 両 情 報 | | | | |
| 三菱ふそう | 平成24年3月 | SKG-FK61F | 冷凍パン | FK61F-550879 |

| 上物仕様 | | | |
|---|---|---|---|
| 冷凍パン | 東プレ | F062683 | 平成18年5月 |

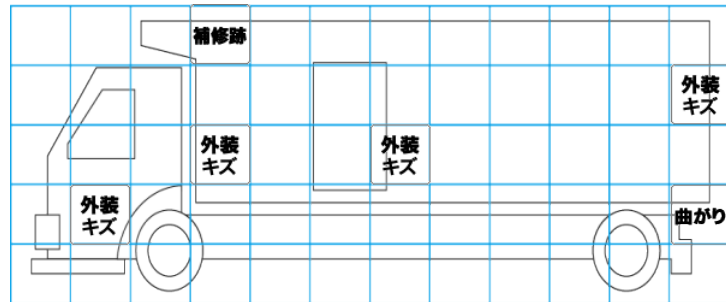
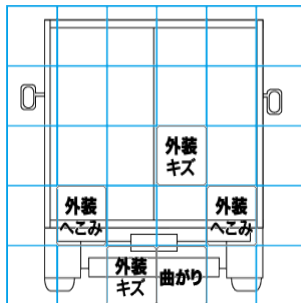
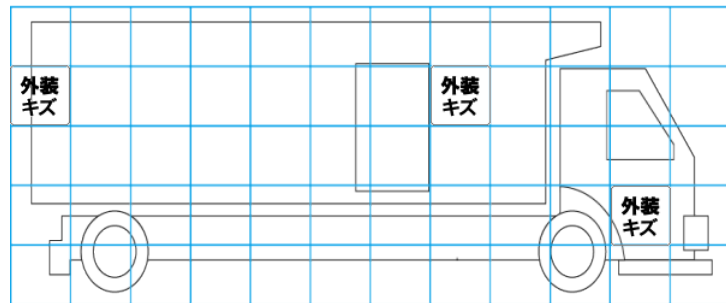
| 外装状態 | | | |

特記事項 キャブ内汚れ場。ルーフBOX蓋外れ。右テールレンズ割れ。スターターキー1本、スベアキー1本、キーレスリモコン1ケ、燃料キャップキー2本。

| 外装状態 | | | |
|---|---|---|---|
| キャブコーション | フレーム番号 | フレームのさび | 飛石 |
| 有 | 確認済 | 中 | 点傷有 |
