| 車 両 情 報 | | | | |
| 三菱ふそう | 平成25年12月 | KQG-FS54VZ | アルミウィング | FS54VZ-531848 |

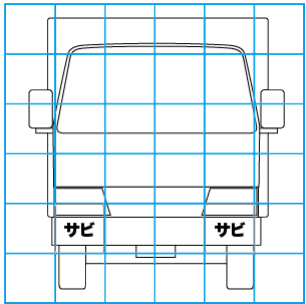
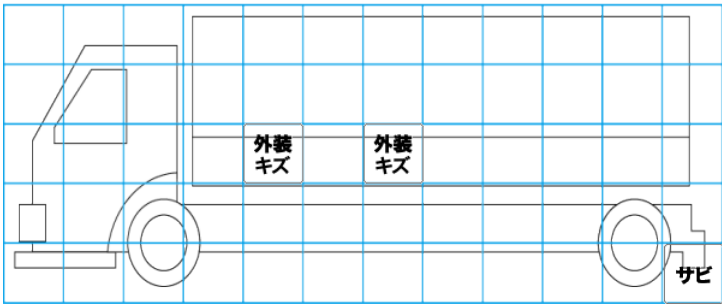
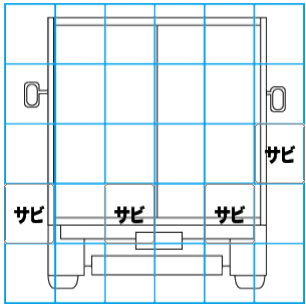
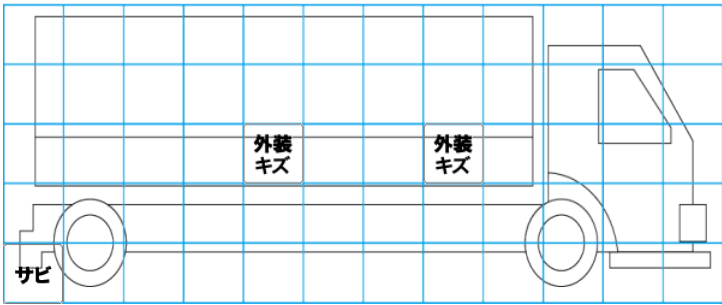
| 【外装】 | | | 【ボデー内】 | | | | | | | |
| 外装<br>キズ | 外装<br>へこみ | うき | 曲がり | サビ | 補修跡 | 割れ | 庫内<br>キズ | 庫内<br>へこみ | 庫内<br>穴あき | 床<br>汚れ |
