| 車両情報 | | | | | |
| 三菱ふそう | 平成22年7月 | PDG-FK72FZ | 平ボディ | FK72FZ-540105 | |

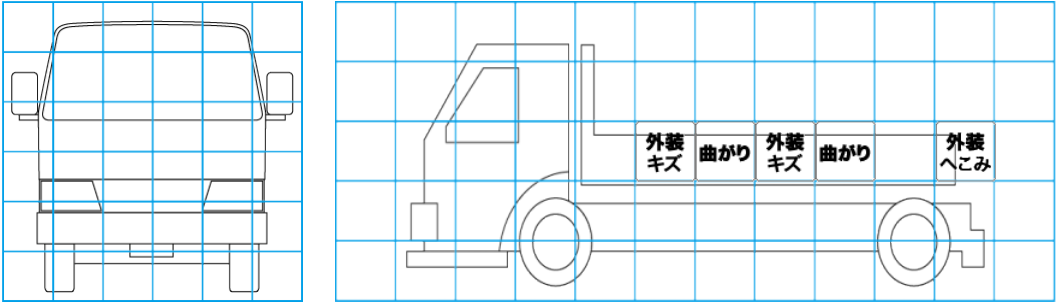
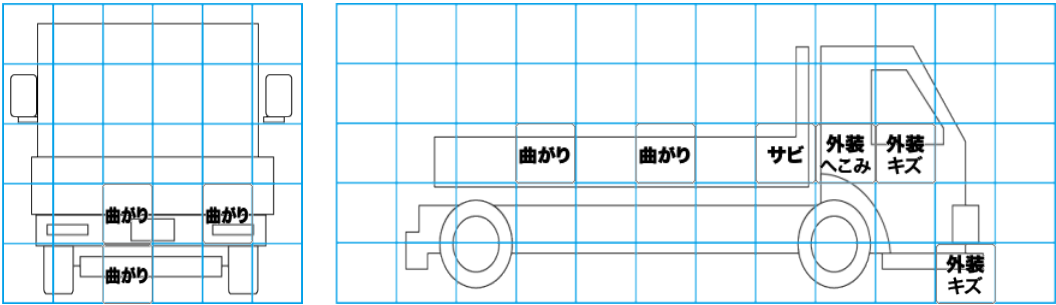
| 外装状態 | | | |

| 外装状態 | | | |
|---|---|---|---|
| キャブコーション | フレーム番号 | フレームのさび | 飛石 |
| 有 | 確認済 | 小 | 点傷有 |

| 【外装】 | | | | | 【ボデー内】 | | | | | |
| 外装キズ | 外装へこみ | うき | 曲がり | サビ | 補修跡 | 割れ | 庫内キズ | 庫内へこみ | 庫内穴あき | 床汚れ |
