| 車 両 情 報 | | | | | |
| 日野 | 平成19年8月 | BDG-FE7JGWA | コンテナ車 | FE7JGW-10212 | |

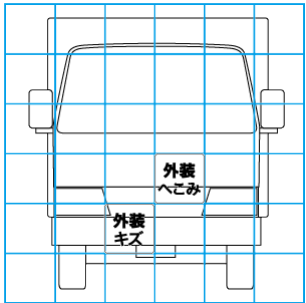
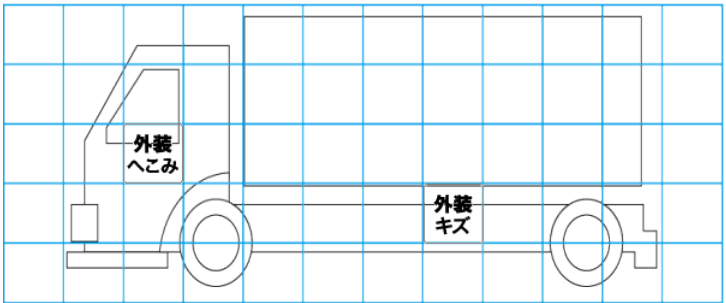
【外装】

特記事項 キャブ内汚れ、キズ。インパネポケット欠品。ダッシュボード配線穴有。スターターキー1本スベアキー2本タンクキャップキー1本。  
※キャブ文字消し塗装。

| 外装状態 | | | |
|---|---|---|---|
| 有 | 確認済 | 小 | 飛石有(リペア 不可) |
