| 車両情報 | | | | |
| いすゞ | 令和 1年3月 | 2PG-FRR90T2 | 冷凍バン | FRR90-7139551 |

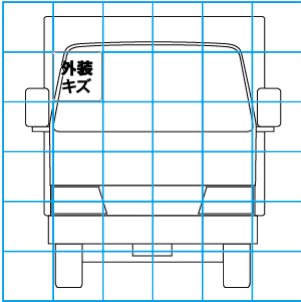
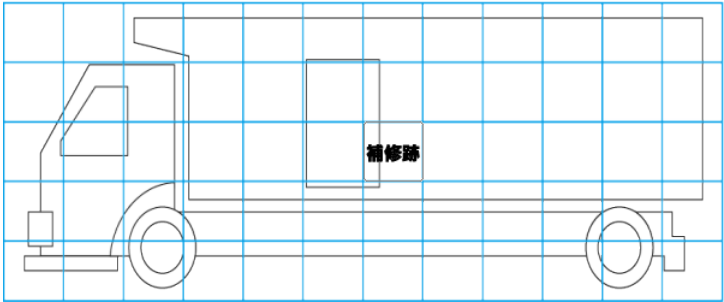
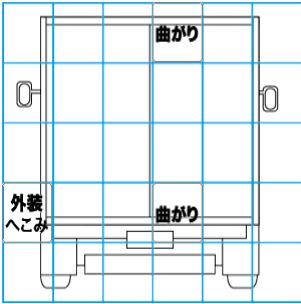
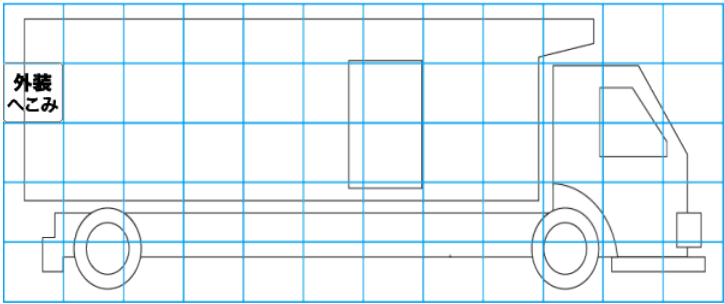
| 外装状態 | | | |

| 外装状態 | | | |
|---|---|---|---|
| 有 | 確認済 | 無 | 飛石有(リペア可) |

| 【外装】 | | | | 【ボデー内】 | | | |
|---|---|---|---|---|---|---|---|
| 外装キズ | 外装へこみ | うき | 曲がり | サビ | 補修跡 | 割れ | 庫内キズ |
