| 車 両 情 報 | | | | | |
| 日野 | 平成26年7月 | QPG-FR1EXEG | アルミ平 | FR1EXE-10183 | |

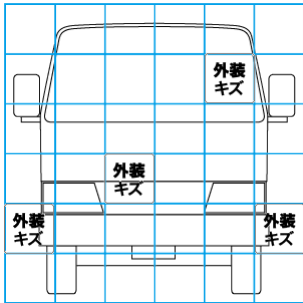
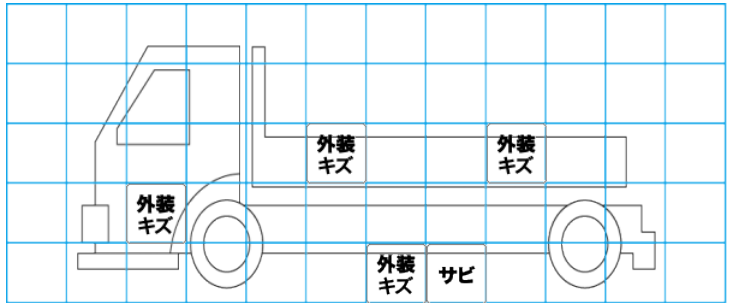
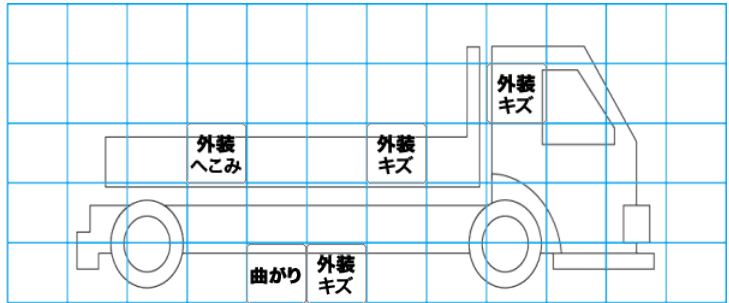
| 外装状態 | | | |

| 外装状態 | | | |
|---|---|---|---|
| キャブコーション | フレーム番号 | フレームのさび | 飛石 |
| 有 | 確認済 | 小 | 飛石有(リペア 不可) |

| 【外装】 | | | | 【ボデー内】 | | | | | | |
| 外装キズ | 外装へこみ | うき | 曲がり | サビ | 補修跡 | 割れ | 庫内キズ | 庫内へこみ | 庫内穴あき | 床汚れ |
