| 車 両 情 報 | | | | | |
| 日野 | 平成23年12月 | SKG-FC9JHAA | アルミウィング | FC9JHA-10088 | |

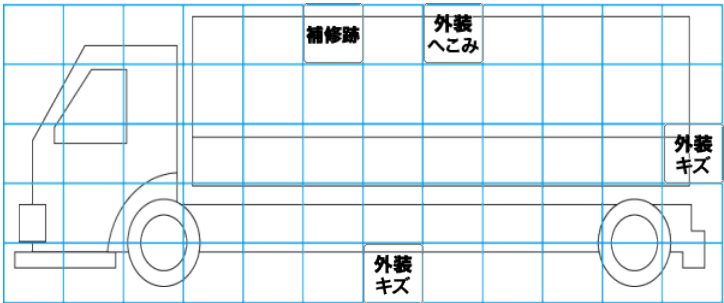
【外装】

【備考】引き出しフック5対。ラッシングレール2段。庫内灯3ケ。リヤバンパー割れ（要交換）、エンドカバー左右欠品。  
左ウイング屋根補修跡有。燃料キャップキー不良。

| 外装状態 | | | |
|---|---|---|---|
| 有 | 確認済 | 小 | 飛石有(リペア 不可) |
