| 車 両 情 報 | | | | |
| UDトラック | 平成24年11月 | TKG-MK38L | アルミウィング | MK38L-10649 |

特記事項 キャブ内汚れ傷。蛍光灯不灯。エアーダクトがた有。フロントパネル右グリップ割れ。  
スターターキー1本、スペア無、ボデーキー1本。

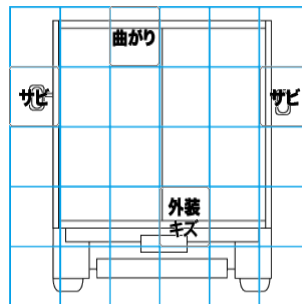
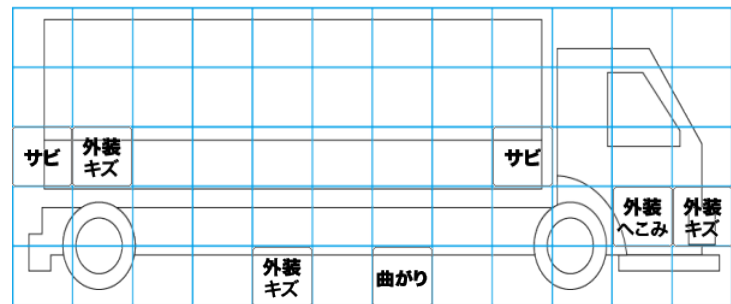
【ボデー内】

| 上物仕様 | | | |
|---|---|---|---|
| 【備考】引き出しフック5対。ラッシングレール2段。庫内灯3ケ。左煽り内面穴あき有。観音扉ヒンジ曲り、左上欠品。<br>前方左右プロテクターが有。 | | | |
