| 車 両 情 報 | | | | | |
| 日野 | 平成25年4月 | TKG-FC9JGAA | 平ボディ | FC9JGA-10470 | |

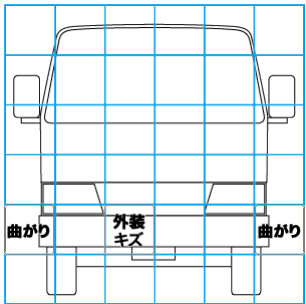
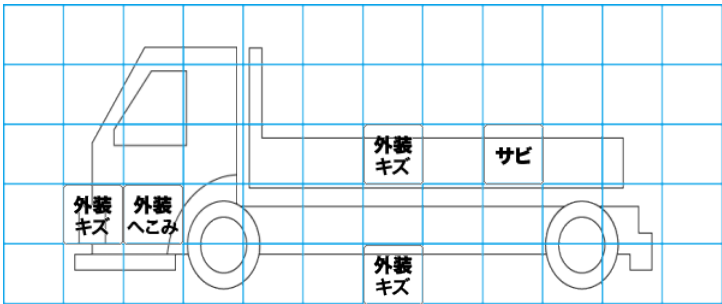
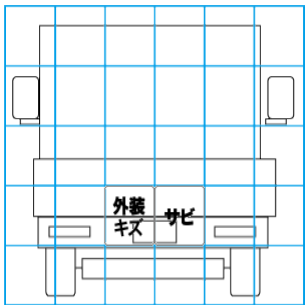
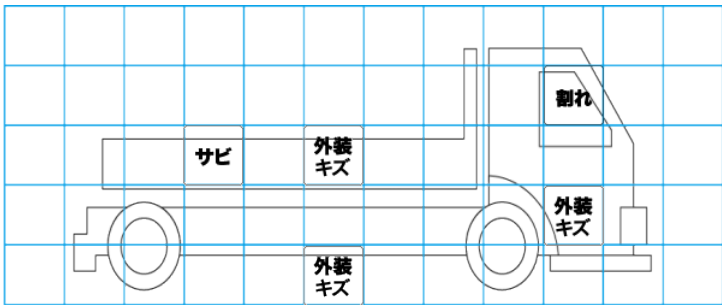
特記事項 キャブ内汚れ傷。アイドリングストップ。右ドアすれ。右ドアバイザー割れ。シートデッキ付。シフトワイヤー渋り、重い。  
スターターキー1本、スペアキー1本。

| 上物仕様 | | | |
|---|---|---|---|
| 【備考】床丸カンフック4対。作業灯2ケ。前立てビス抜け有。 | | | |

| 外装状態 | | | |
|---|---|---|---|
| 有 | 確認済 | 小 | 点傷有 |

【外装】

【ボデー内】
